# Bygningssynsrapport.

Aldersrogade 49-53, Valkyriegade 17-29, Slangstrupgade 18-32

Synet er udført den 2-5 / 12 2002.  
af Johnny Rasmussen og  
Hans Jørgen Hansen  
Tlf 45 56 01 08 / 21 63 37 41

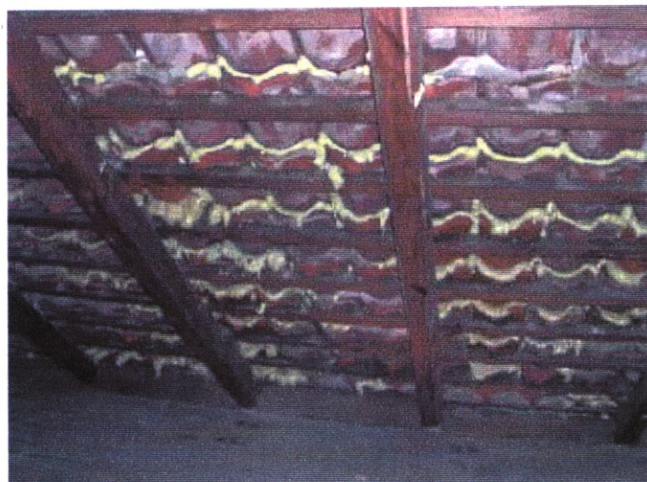
I forbindelse med den sidste reparation af taget er der brugt fugeskum til understrykning. Fugeskum bliver med tiden vandsugende og begynder at dryppe. Ved skotrender med videre er der brugt rufakit til tætning, og også rufakit bliver med tiden vandsugende.

Ved tætning af inddækninger og aftrækshætter er der brugt silicone og anden gummifugemasse. Disse materialer har begrænset holbarhed og er ikke egnede til brug udendørs på et tag.

Over Aldersrogade 51 og 53 mangler lidt understrykning, og det samme er tilfældet over Slangstrupgade 26 ved siden af tørrerummet, og i et pulterrum over Slangstrupgade 32

*Inden et år bør den manglende understrykning repareres.*

*Rufakitten og fugeskummet kan man i første omgang lade blive siddende, men taget bør jævnligt gennemgås, og ved tegn på dryp fra fugeskummet skal skummet fjernes og erstattes med kalkmørtel.*

*Ved fremtidige reparationer bør der bruges mørtel til understrykning og tætning langs skotrenderne.*

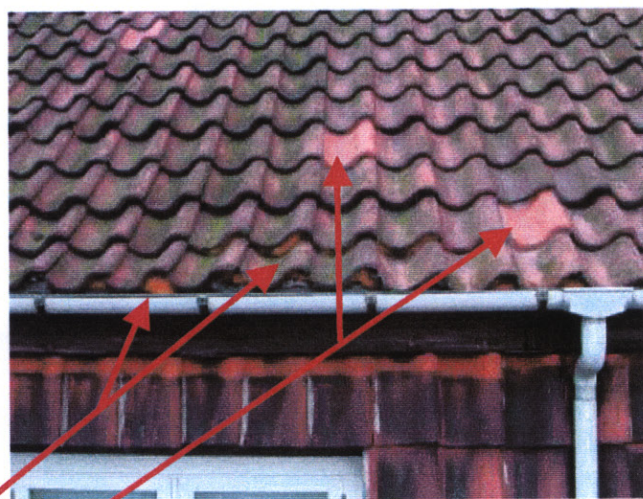
På billedet ses fugeskummet stikke ud mellem nogle af de oprindelige tagsten, og et par nye tagsten, som er fuget til med klar silicone. Især mod Aldersrogade er mange tagsten udskiftet og der er brugt meget silicone.

*Fugeskum og rufakit bør ikke anvendes, hverken til understrygning eller til tætning ved skotrender og rygninger. Til understrygning kan anvendes en mørtel bestående af 2 dele læsket kalk, 1 del jurakalk og 9 dele bakkesand, korn 0-4 mm.*

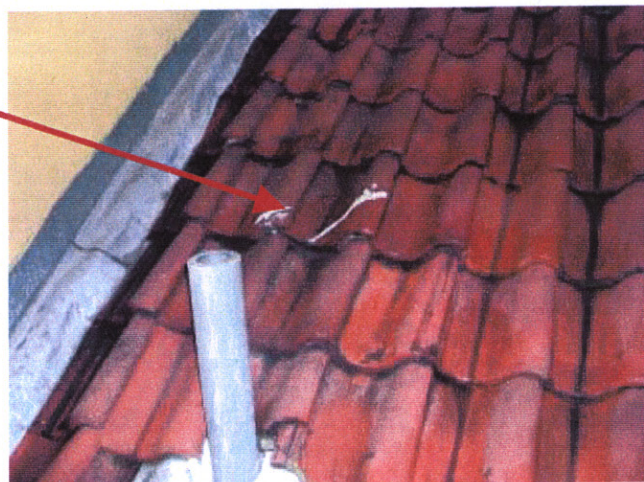
Enkelte steder er hjørner af tagstenene knækket af og efterfølgende limet fast med gummifugemasse.

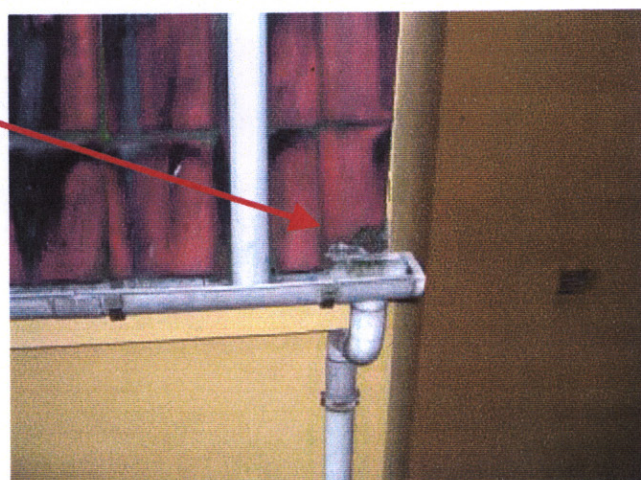
På gårdsiden af fløjen mod Slingerupgade, længst mod Aldersrogade mangler hjørnet af en tagsten. Ved kraftig blæst kan vand derfor blæse bag om tagrenden.

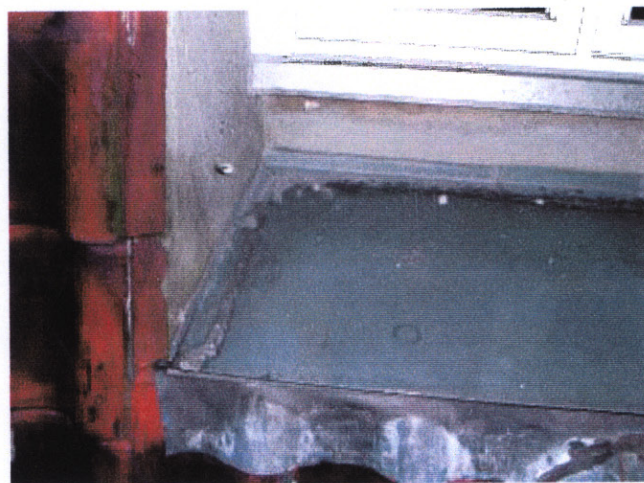
Under vinduerne i manzarddelen er zinkinddækningerne fuget med en blanding af mørtelfuger og gummifuger. Der fandtes under gennemgangen ingen tegn på utætheder, men på længere sigt må man regne med småreparationer disse steder.

*De originale tagsten er i glimrende stand og forventes at have en restlevetid på mere end 20 år. Cirka hvert femte år bør der dog laves småreparationer på taget. Første gang inden for et år eller to. Specielt zinken under vinduerne i manzarddelen må forventes at kræve jævnlige reparationer. Ved fremtidige reparationer bør man sikre sig, at nye tagsten har samme profil og dækmål som de originale. Genbrugssten kan eventuelt anvendes.*

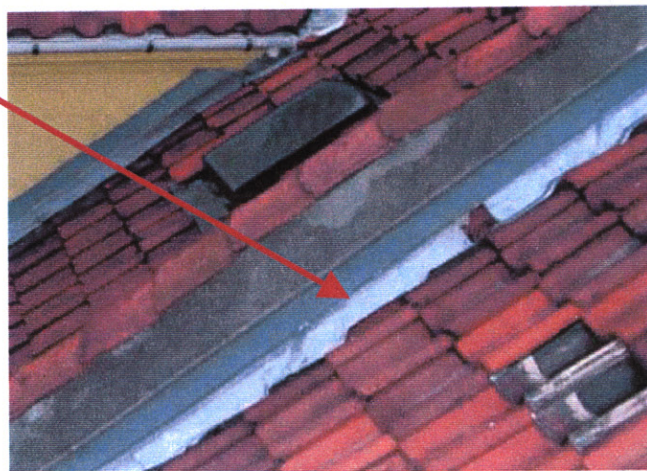
Ved brandkammen mellem Valkyriegade 29 og Aldersrogade 49 var en blyinddækning gledet lidt ned.

Raadvads Bygningssyn har skubbet den op, men har ikke haft mulighed for at fastgøre den korrekt.

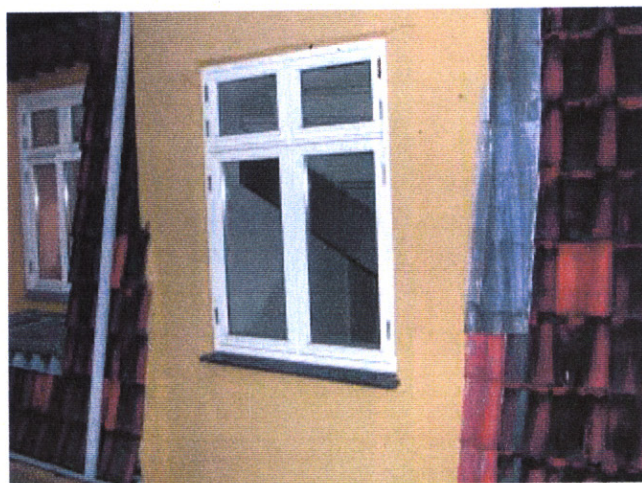
Ved et par af trappetårnene mod Valkyriegade er der lavet klodsede blyinddækninger langs siden, i stedet for som de øvrige steder, at mure tagstenene ind i tårnene. Inddækningerne er dog tætte og fungerer.

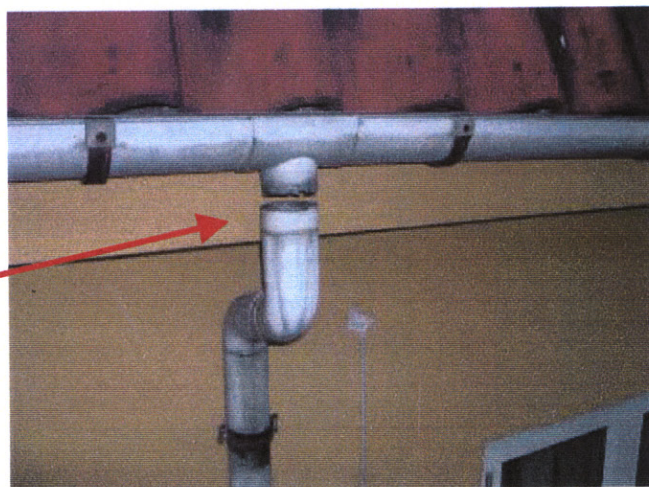
Nedløbet på gårdsiden, mellem Valkyriegade 17 og 19 var gledet fra tydstykket. Raadvads Bygningssyn har trukket det op på plads, men havde ikke mulighed for at sikre det mod at glide ned igen.

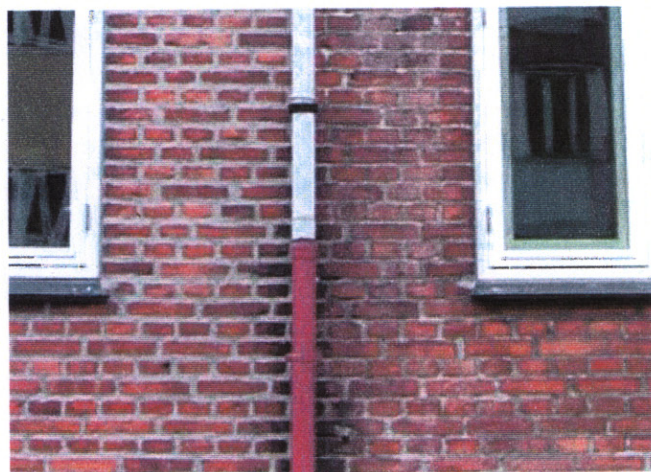
Mod Slangstrupgade er enden mod Aldersrogade fuget om for nylig. Den nyomfugede ende fremtræder noget anderledes end det øvrige murværk. Udkradsningen af de gamle fuger er foretaget med en maskine med et jern, som har været rigeligt stort til fugetykkelsen. Endvidere har man fyldt fugerne helt ud, uden at rense af, så stankenterne står frit og skarpt som på det gamle murværk. Med tiden vil dette dog blive sløret noget af gadesnavs.

Fugerne i det resterende murværk er meget porøse og lettere nedbrudte, specielt i enden ved Slangstrupgade 18, 20, og 22. I denne ende findes også lidt buler i sokkelpudsen og dens maling.

I hjørnet Aldersrogade – Slangstrupgade findes en større sætningsrevne hele vejen op, og også hér er fugerne porøse og nedbrudte.

*Inden for fem år bør den resterende del af murværket mod Slangstrupgade fuges om, og sokkelpudsen repareres. Også det skrå hjørne bør fuges om. I samme forbindelse bør også vinduernes gummifuger gås efter og defekte fuger erstattes med mørtelfuger på en baggrund af tjæret værk.*

*Samtidig bør fugerne i de øvrige ydervægge mod gaderne pletrepareres. (kan gøres fra lift).*

*Den defekte sålbænk mod Valkyriegade bør skiftes inden et år.*

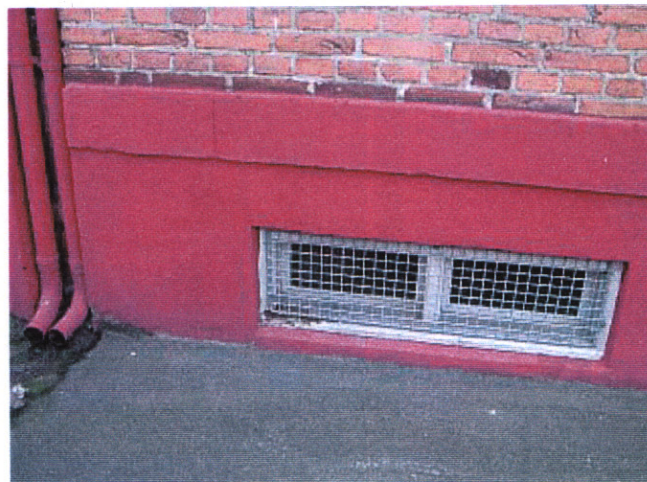
Kældervinduet til højre for Valkyriegade 27 har råd i bundkarmen.

Bagdøren til gennemgangen under fløjen mod Slangstrupgade mellem nr. 26 og 28) har råd nederst i den ene sidekarm.

*Inden et år bør det rådne kældervindue repareres og males. Samtidig repareres og males dørkarmen på bagdøren til gennemgangen.*
