## Bygningseftersyn og vedligeholdelsesplan AB Valkyrien

#### **Generelt:**

Eftersynet omfatter hele bygningen, dog eksklusiv andelshavernes private boliger, private loft/kælderrum og andre utilgængelige rum.

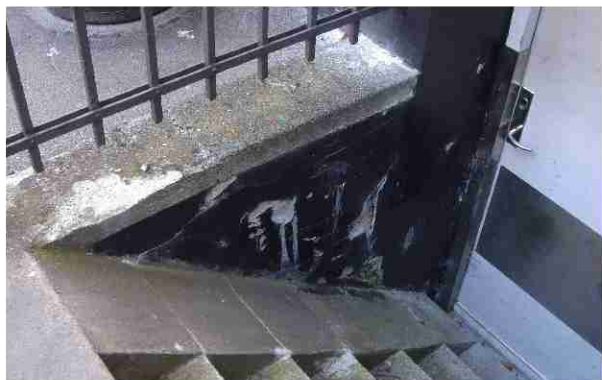
Trin og flunker trænger til renovering. Flunker og trin skal hugges rene for løs puds, alger mv. afrenses med højtryksspuler. Afhuggede områder svummes og på flunker pudses op med egnet mørtel, trin støbes i beton. Flunker malerbehandles med sokkelmaling af samme type som øvrige sokkel.

Skaden er sket af naturlige årsager da opstigende fugt langsomt nedbryder trapperne. Arbejdet må påregnes at skulle vedligeholdelses løbende.

Bør udføres inden for en tidsramme af 2 år. Anslået pris pr. trappe kr. 9.000,- ekskl. Moms.

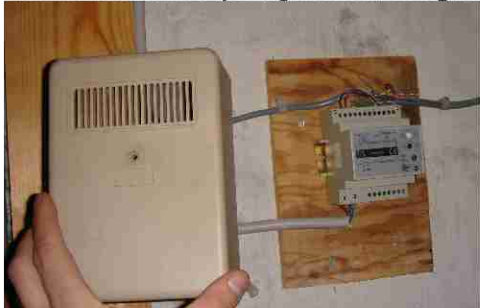
Kældbelysningen tændes ved hjælp af bevægelses sensorer med timing. Ved sensorerne sidder der et relæ hvoraf nogle af relæernes dæksler er løse, de bør fastgøres.

Dæksel til kældbelysning løst ved Slangstrupgade 24, 32, Aldersrogade 51, Valkyriengade 29

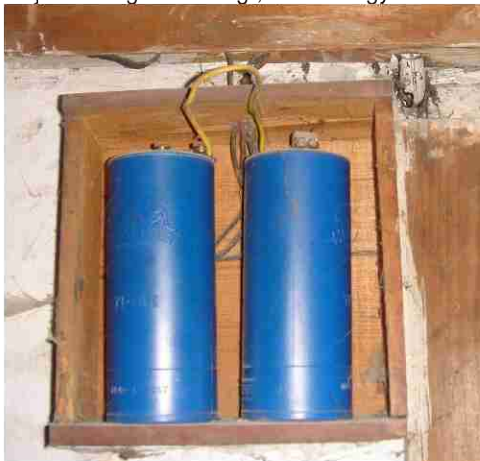
Ved sensorerne er der en lille kasse med 2 batterier, sandsynligvis det gamle ringeklokkeanlæg. Visse steder mangler batterierne. Hvis systemet ikke er i brug, bør det overvejes om de skal nedtages så batterierne kan bortskaffes miljømæssigt forsvarligt, før de begynder at lække syre.

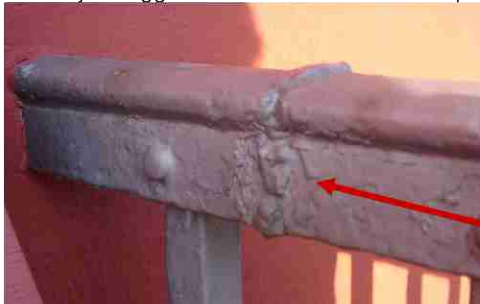
Trappeværnene bør males så rustbeskyttelsen er intakt, bør udføres inden for en tidsramme af 2 år.

Gl. svejseslagger kan evt. slibes af for at opnå et pænere resultat.

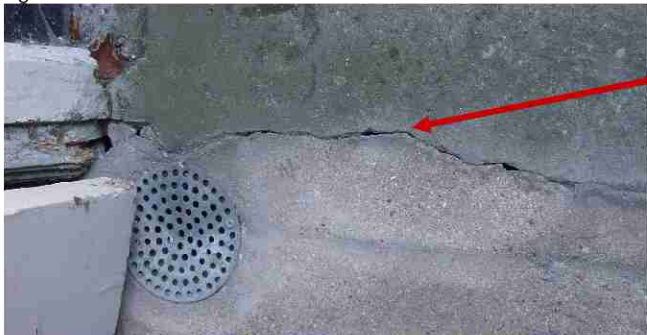
Gerekt kan skiftes da det er beskadiget, men det er ikke en nødvendighed.

Gulvafløbet ved døren til gård, der er flere revner i gulvet ved afløbet. Revnerne bør hugges rene, afrenses, svummes og støbes med beton.

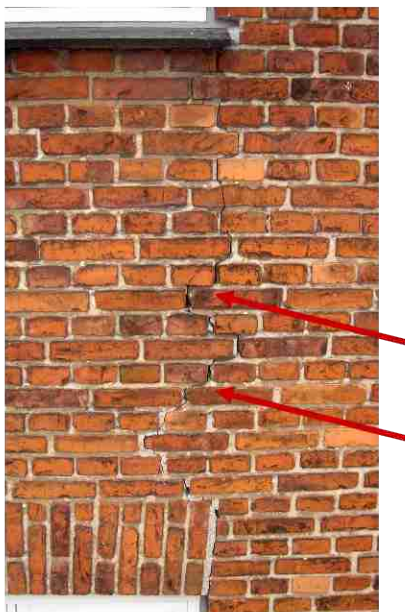
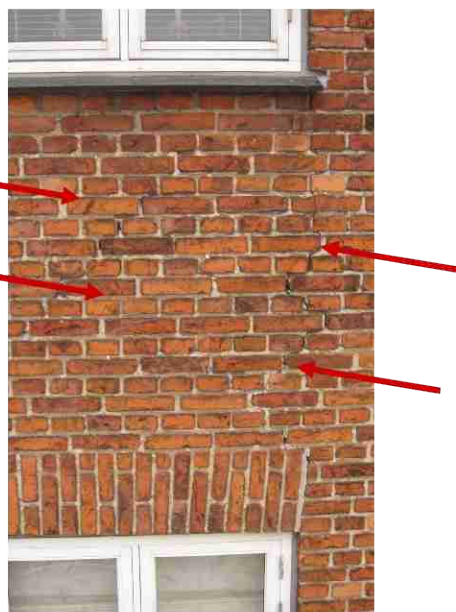
På hjørnet af Aldersrogade og Slangstrupgade er der en sætningsrevne mellem 2. og 3. etage der bør repareres indenfor en periode af 2 år.

Sætningsrevne mellem 2. og 3. etage på hjørnet af Aldersrogade og Slangstrupgade.  
Gl. skade er repareret over 3. sal.

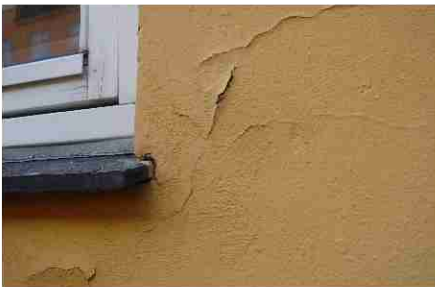
Skade ved bagtrappe Valkyriengade 19.

Beskadiget maling kradses ud, der grundes, spartles og males 3 gange. Alle materialer skal være diffusionsåbne og af udendørs kvalitet.

Anslået pris kr. 3.000,- ekskl. Moms. Bør udføres inden for en tidsramme af 2 år.

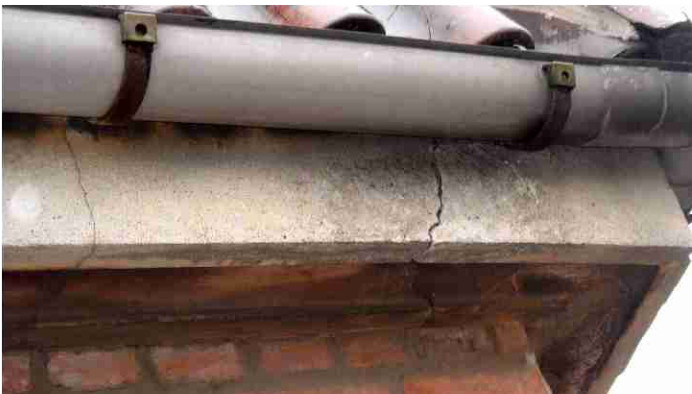
På hjørnet af Aldersrogade og Slangerupgade er murkronen dog løs med nedfaldsfare, **den bør straks fastgøres.**

Murkronen er løs På hjørnet af Aldersrogade og Slangerupgade.  
Den bør fastgøres så snart som muligt da der er nedstyrtningsfare.

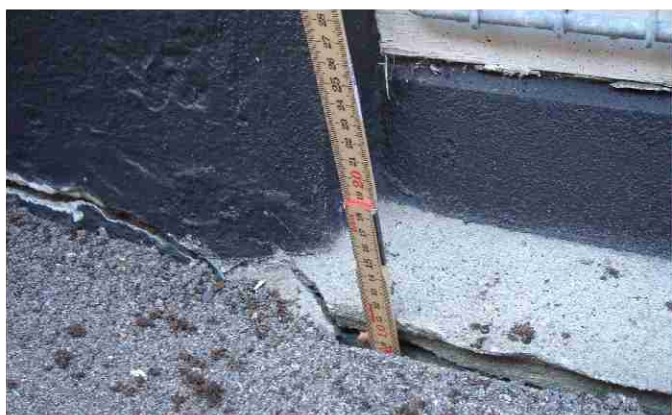
Overgangen mellem betonsålbænk, sokkel og asfalt er revnet og kan forårsage fugtskade. Revnen hugges ren, alger mv. afrenses med højtrykspuler. Afhuggede områder svummes og støbes med beton.

Skade ved kældervindue mellem bagtrappe  
Valkyriengade 17 & 19.

Anslået pris kr. 3.000,- ekskl. Moms. Bør udføres inden for en tidsramme af 1 år.

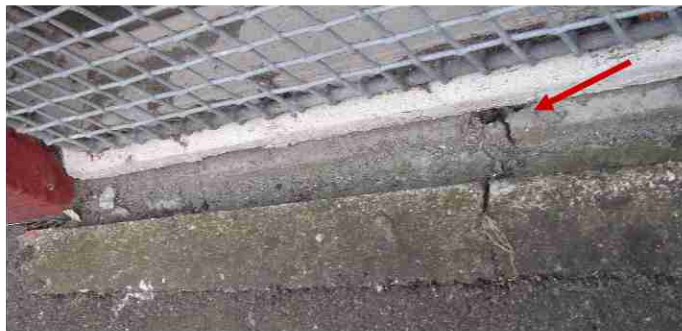
Betonsålbænkene er i revnet flere steder og kan forårsage fugtskade.

Revnet betonsålbænk ved Valkyriengade 29, gadeside

Revnen hugges ren, alger mv. afrenses med højtryksspuler. Afhuggede områder svummes og støbes med beton. Anslået pris pr. sålbænk kr. 1.500,- ekskl. Moms. Bør udføres inden for en tidsramme af 3 år.

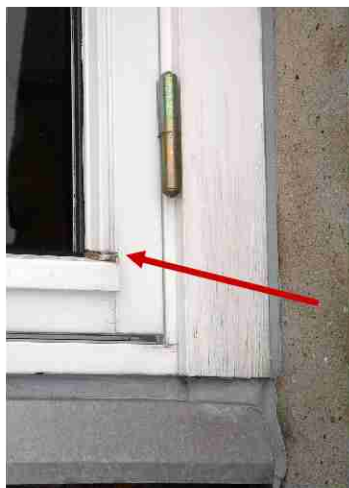
Der er fuget under vindueslisten drypnæse, dette er en fejl og kan lede til opfugtning af vinduerne. Ved maling af vinduerne bør fugen skæres bort.

Der er fuget under vindueslisten drypnæse

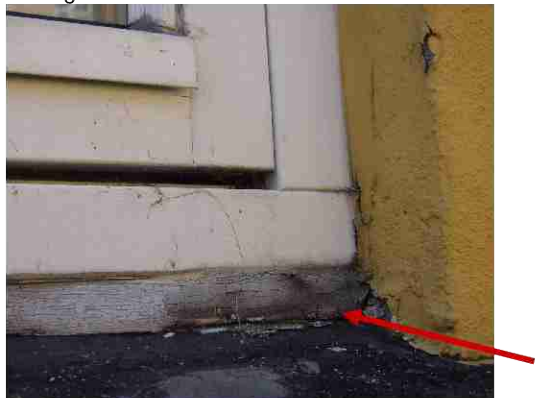
Vinduernes gummifuger har sluppet flere steder og de bør gennemgås ved vinduesrenovering. De fuger der skal skiftes bør erstattes med mørtelfuger på en baggrund af tjæret værk.

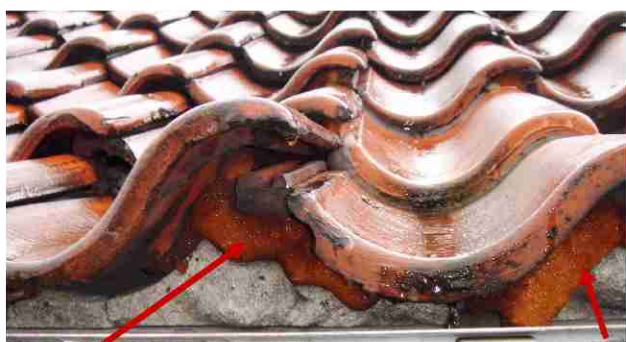
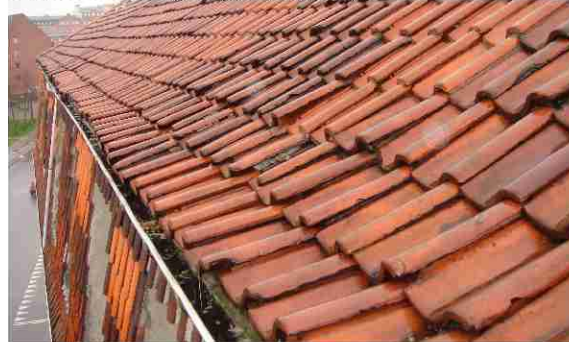
På Aldersrogade tagfladen mod gaden er der brugt meget fugeskum, det har resulteret i at tagstenene ligger skævt, og der skal holdes ekstra godt øje med denne tagflade.

Taget mod Aldersrogade ligger ujævnt da der er brugt fugeskum som understrygning. Nederste 2 rækker tagsten bør omligges hvis der er muligt for en fornuftig pris.

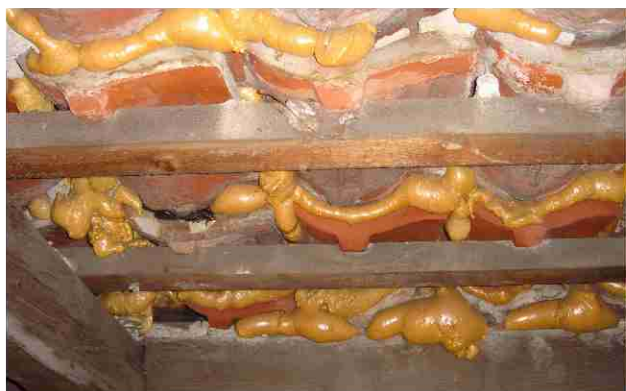
Fugeskum set indefra tagrummet.

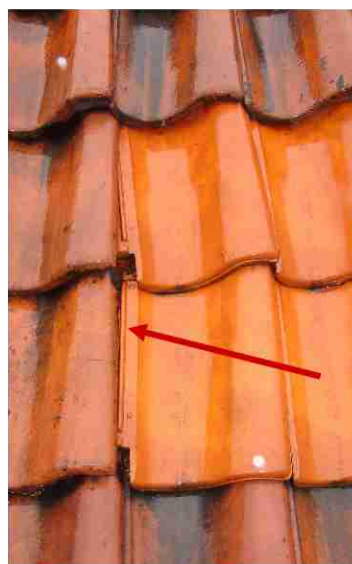
Hvor det er skiftet sten er der brugt vindetegl der er en smule mindre end de originale tagsten, revnen er ofte tætnet med fugeskum.

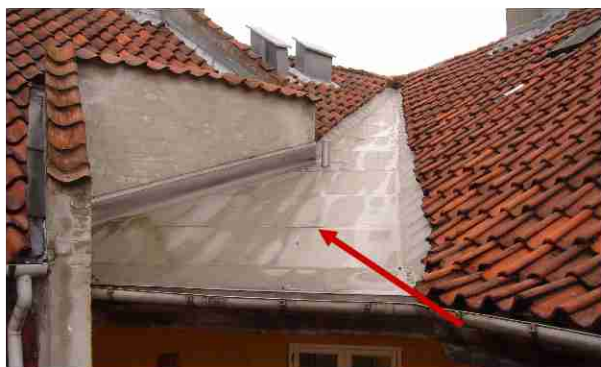
Skotrenden i hjørnet af Aldersrogade og Slangstrupgade er udført af Alkorplan PVC tagfolier med 10 års levetid.

Der er ingen tegne på skader men der bør holdes øje med renden da levetiden er overskredet. En rende af PVC er ikke lige så god og holdbar som en zinkrende.

Alkorplan PVC tagfolier med 10 års levetid

Anslået pris for udskiftning med zink kr. 25.000,- ekskl. Moms. Bør udføres inden for en tidsramme af 5 år.

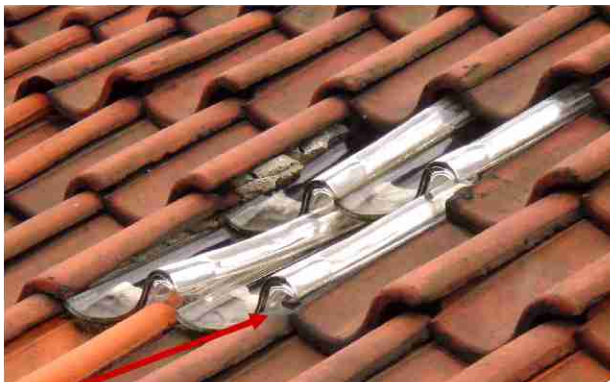
Tagsten tilrettes og der bør understryges ved glastagsten,  
Mellem Valkyriengade 21 & 23

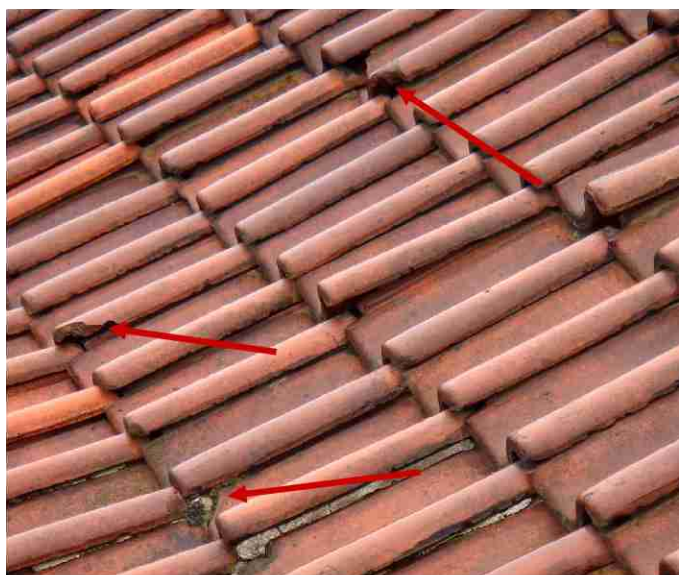
Aldersrogade. 3 tagsten bør skiftes.

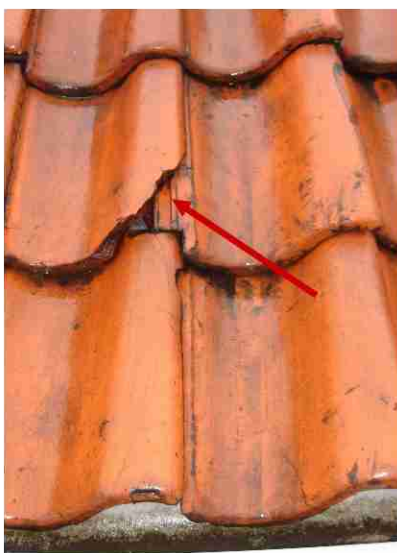
Slangerupgade 18 tagsten bør skiftes

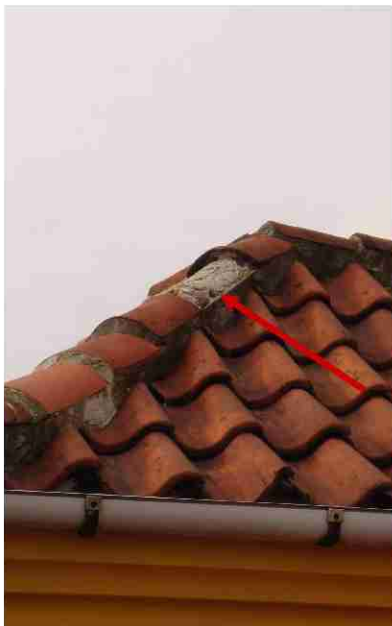
Valkyriengade 29 trappehus  
Der er røget en tagsten af rygningen  
Tagstenen har smadret en tagsten  
På underliggende tag.  
En ny sten bør opsættes og rygningen  
Gennemgås for løse sten.  
Anslået pris ekskl. Lift kr. 1.500,- ekskl. Moms.  
Bør udføres inden for en tidsramme af 1 år.

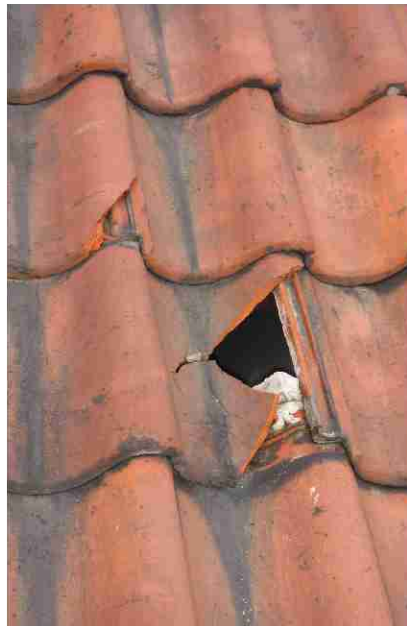
Valkyriengade 29 tag under trappehus  
Tagstenen blev skiftet af muren  
dagen efter skaden var opdaget.

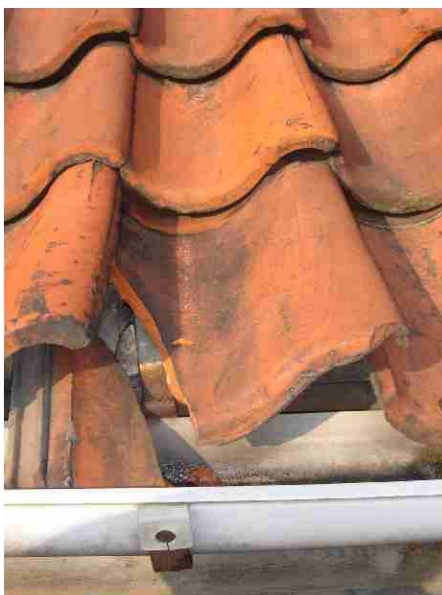
Valkyriengade 17 ved brandkam.  
Beskadiget sten

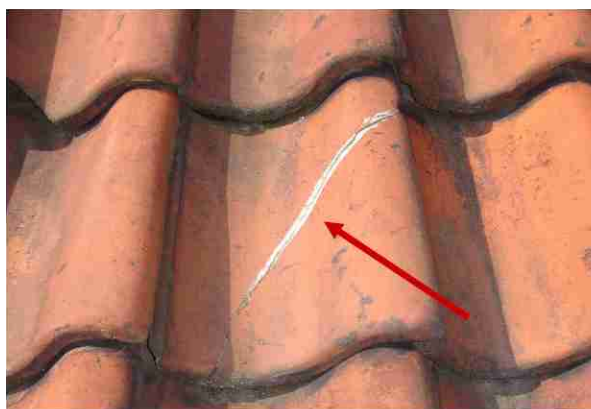
Slangerupgade 26-28 Beskadigede sten

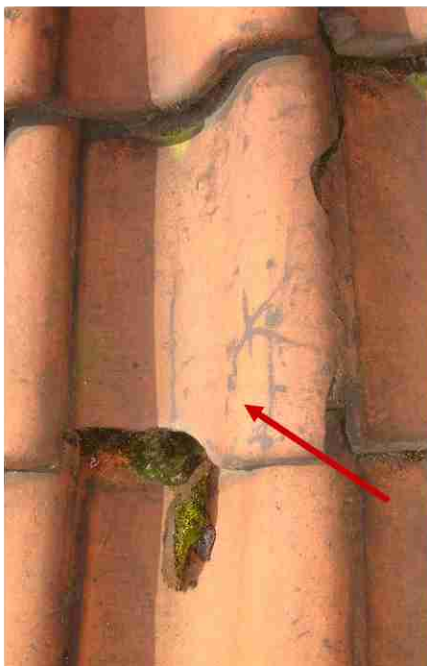
Slangerupgade 32 Beskadigede sten

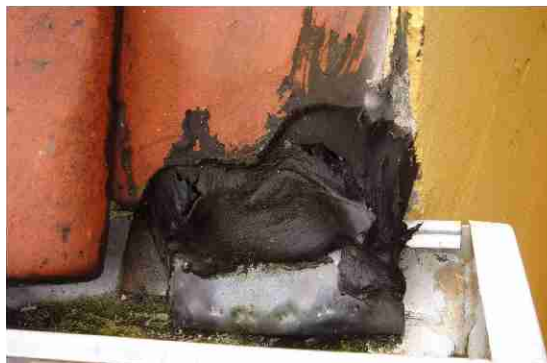
I hjørnet af Aldersrogade og Slangerupgade på manzarddelen mangler et hjørne af en tagsten. Der er repareret med tagtjære, stenen bør skiftes ved lejlighed

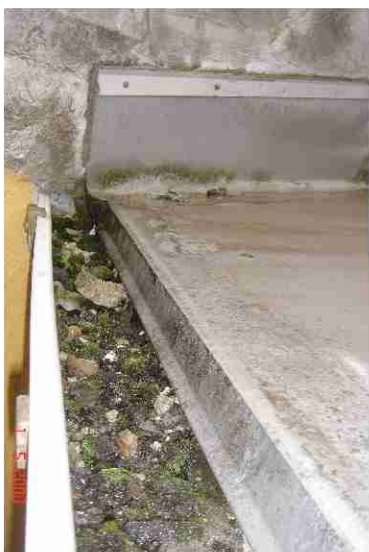
Tagrende Skotrenden i hjørnet af Aldersrogade og Slingerupgade  
Bør renses.

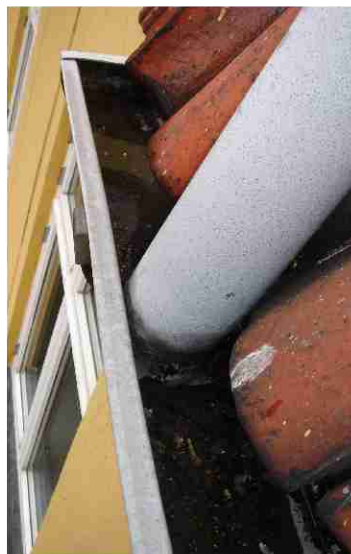
Der er generelt et problem med tagnedløbet der leder tagvand fra øverste tagflade til tagrenden for manzarddelen. Nedløbet har ikke nogen bøjning og vandet Sprøjter derfor ud over facaden og op under tagsten I kraftigt regnvæjr. Nedløbsrør bør afkortes så der er plads til en bøjning. Anslået pris for hele taget kr. 15.000,- ekskl. Moms. Bør udføres inden for en tidsramme af 2 år.

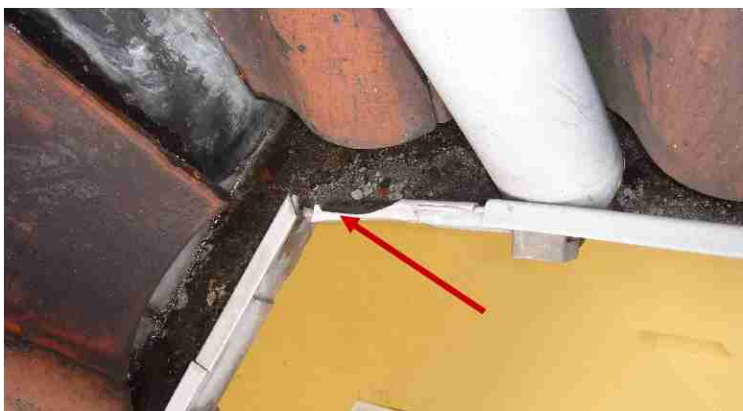
Tagrenden i hjørnet af Aldersrogade og Valkyriengade er beskadiget  
Og regnvand løber ned af facaden. Tagrenden bør udskiftes.  
Anslået pris ekskl. Lift kr. 1.000,- ekskl. Moms.  
Bør udføres inden for en tidsramme af 1 år.

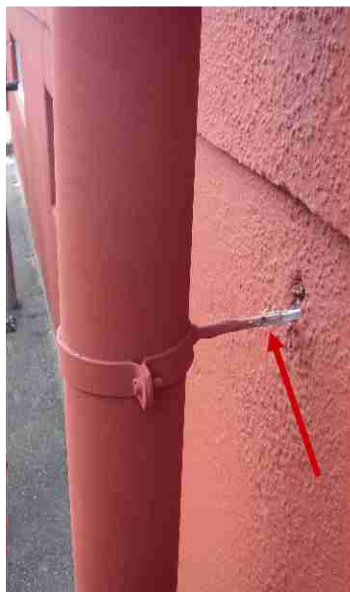
Nedløbsrørene på den nederste del af facaderne er løse flere steder da murhagerne er løse. De er sandsynligvis blevet løse da cyklister bruger dem til at låse deres cykel fast til.

Der kan være fare for at nedløbsrør samlingerne bliver utætte og der derved kan komme fugtskade inden i bygningen. Hagerne bør fastgøres, evt. med 2 komponent klæbeankre fra Hilti eller anden leverandør. Leverandøren kontaktes for oplysninger om det bedst egnede anker.

Løs murhage

Anslået pris pr. nedløb kr. 1.000,- ekskl. Moms. Bør udføres inden for en tidsramme af 1-2 år.

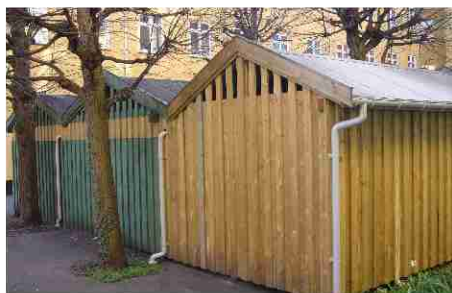
**Trævægge,** udvendige ubehandlede vægge bør males snarest muligt da overfladen af træet bliver ellers bliver brændt af solens UV stråler. Denne døde overflade skal da først afrenses før der kan malerbehandles.

Anslået pris kr. 10.000,- ekskl. Moms. Bør udføres inden for en tidsramme af 1 år.

Skurenes generelt bør males inden for en tidsramme af 2 år. Anslået pris kr. 25.000,- ekskl. Moms.

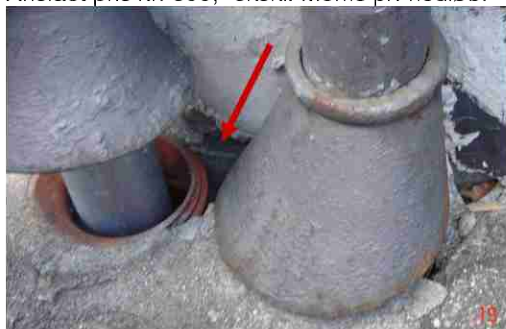
Flere steder er asfalten ikke afsluttet rigtigt ved nedløbsrør.

Dette kan betyde at i tilfælde af et stoppet eller beskadiget afløbsrør, vil vandet fra nedløbsrøret ikke løber ud på asfalten til nærmeste afløbsrist, men derimod ned under asfalten og ind i bygningen. Det var ikke muligt og syne om der var fugtskade indvendigt i bygningen, da det er i beboerens kælderrum.

Ved lejlighed bør der hullerne lukkes med asfalt eller alternativt støbes med beton.

Anslået pris kr. 800,- ekskl. Moms pr. nedløb.

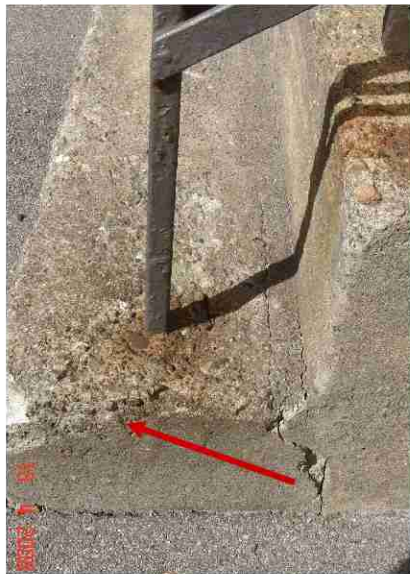
Nederste trin er slidt af vind og vejr. Trinnet bør hugges rent, renses og støbes i beton så faldskader undgås. , bør udføres inden for en tidsramme af 2 år. Anslået pris kr. 6.000,- ekskl. Moms

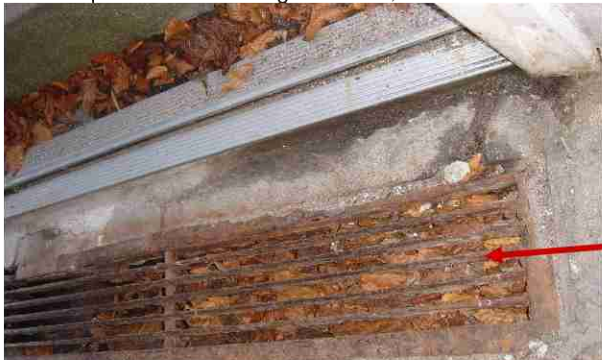
Inden for døren er der et afløbt gulv afløb. Afløbet er fuldt af blade. Afløbet bør renses, hvis afløbet ikke fungerer bør risten fjernes og afløbsskålen støbes til med beton.

Anslået pris for udstøbning kr. 3.000,- ekskl. Moms.

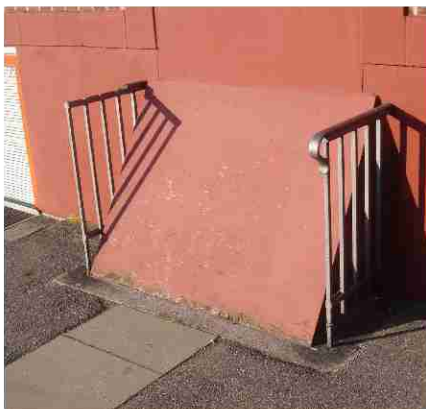
Trappenedgangen er afdækket med en krydsfiner plade. Pladen skadet lidt i bund af fugt.

Pladen bør snarest grundes og males så yderligere skade undgås.

Alternativt kan krydsfinerafdækningen erstattes med et smedjernsgitter i samme stil som håndfanget.

Anslået pris kr. 13.000,- ekskl. Moms.
