Bygningseftersyn og vedligeholdelsesplan AB Valkyrien

Tilstandsrapporten er udarbejdet af svala på baggrund af besigtigelse i april 2012.

Adresse: Valkyriegade 17 – 29, Aldersrogade 49 – 53 og Slangerupgade 18 - 32

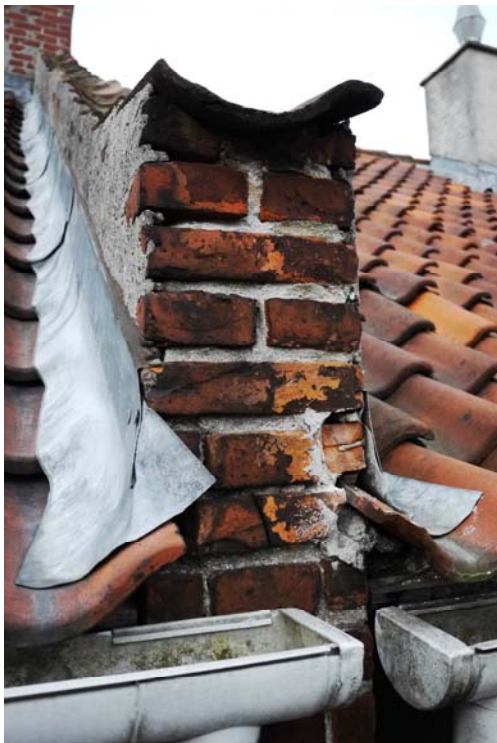
Valkyriegade 29, enden af brandkammeret bør omfuges

Brandkam, Valkyriegade 29

Følgende brandkammer mod gaden bør omfuges inden for 2 år

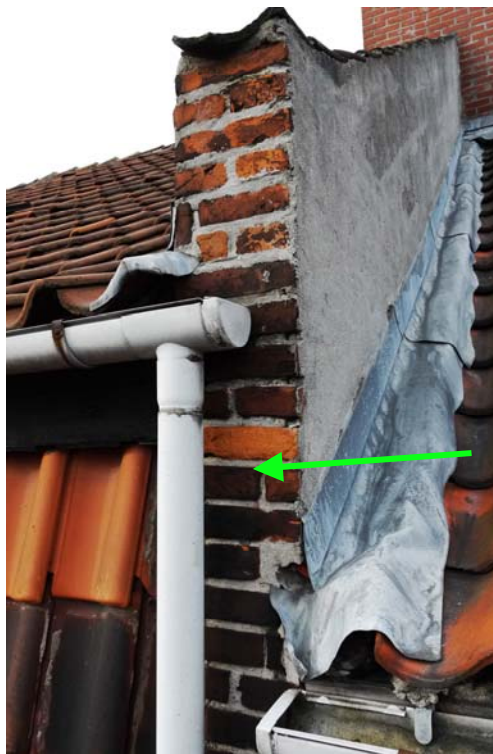
Mellem Valkyriegade 23-25, enden af brandkammeret bør omfuges

Brandkam, mellem Valkyriegade 23-25

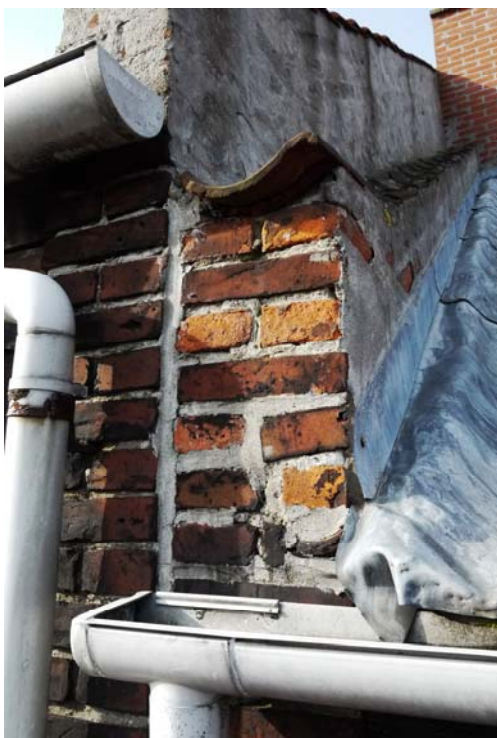
Brandkam, mellem Valkyriegade 17 og nabo

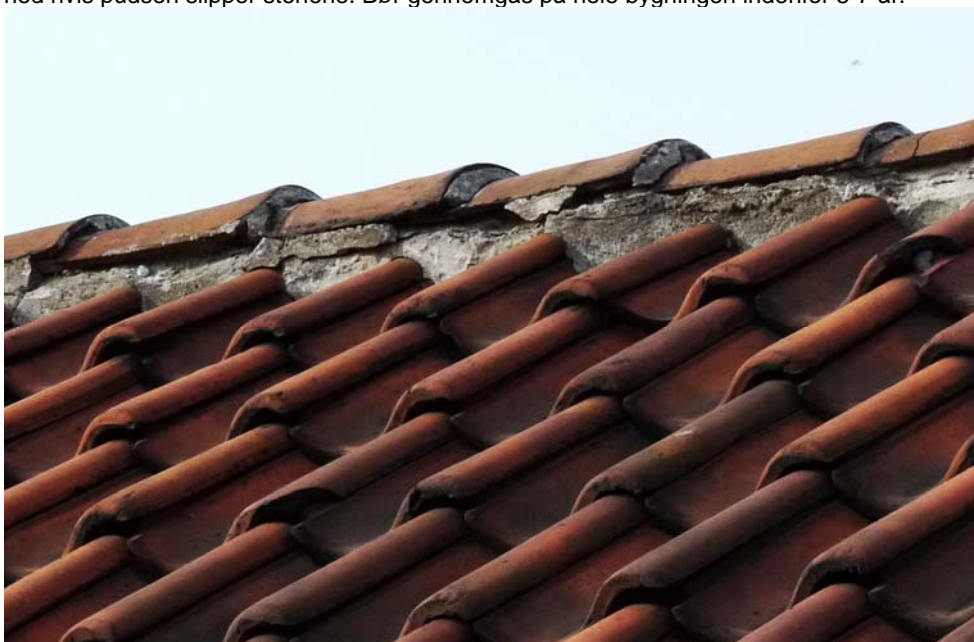
Pudsen på tagrygninger er flere steder løs og porøs. Rygningerne bør holdes under opsyn da rygningsten kan falde ned hvis pudsen slipper stenene. Bør gennemgås på hele bygningen indenfor 5-7 år.

Tagrygning med løs puds på Valkyriegade 24, gadeside

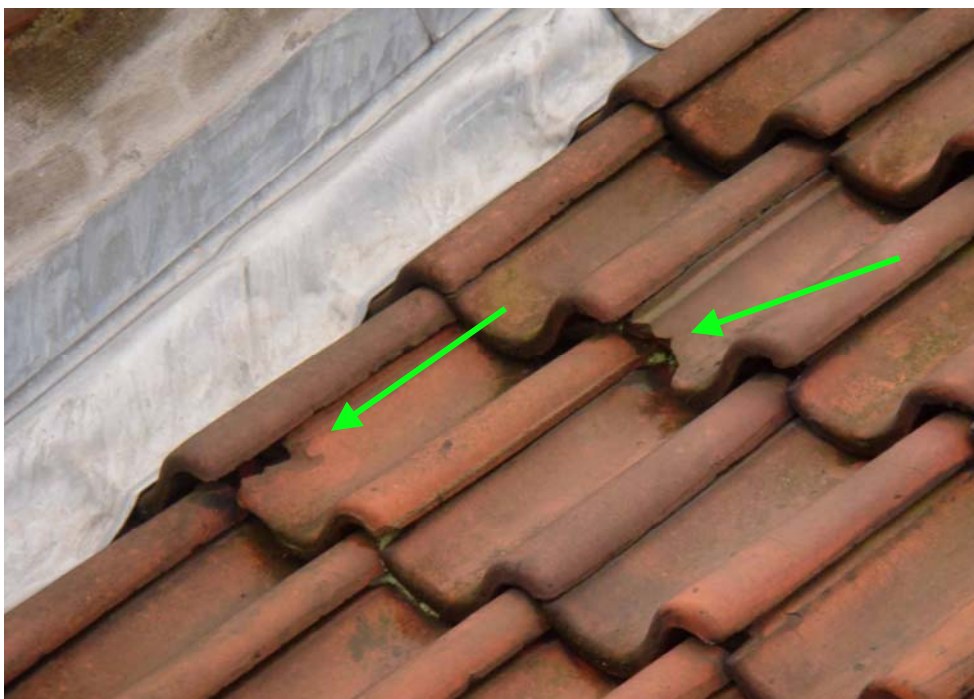
Ved Valkyriengade 17, ved tagindækning

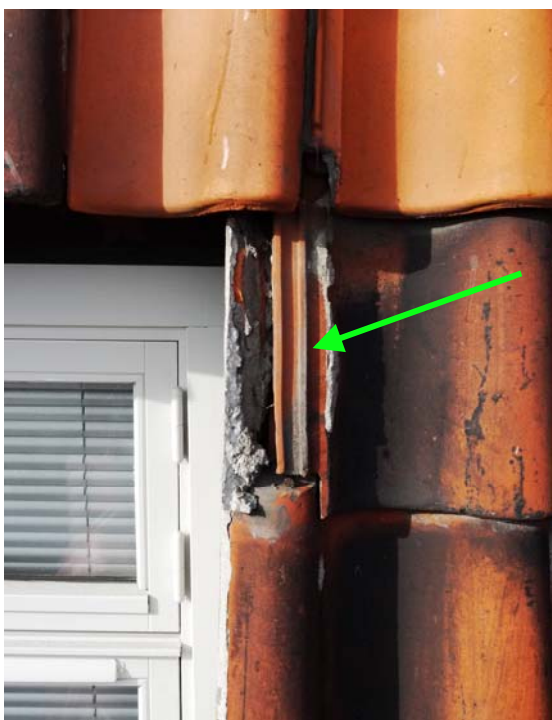
Mellem Valkyriegade 17-19 gadeside, tagsten på mansard
Taget bør opsættes indenfor 1år

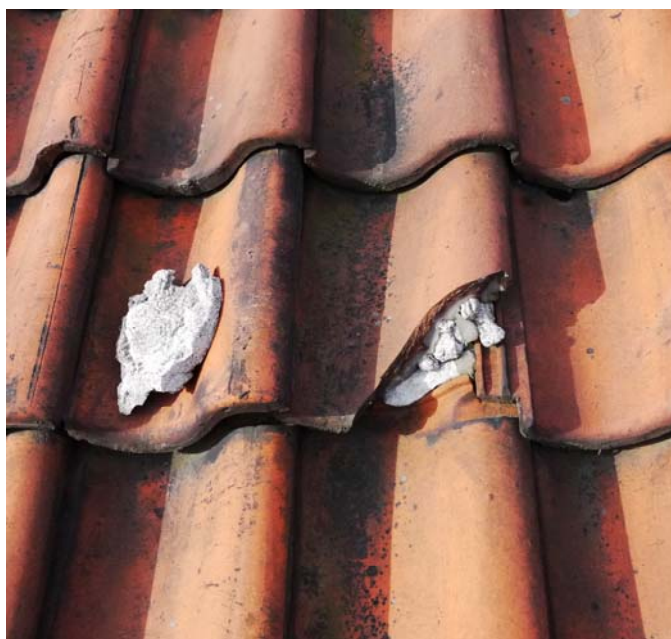
Mellem Valkyriegade 17-19 gadeside, tagsten skiftes

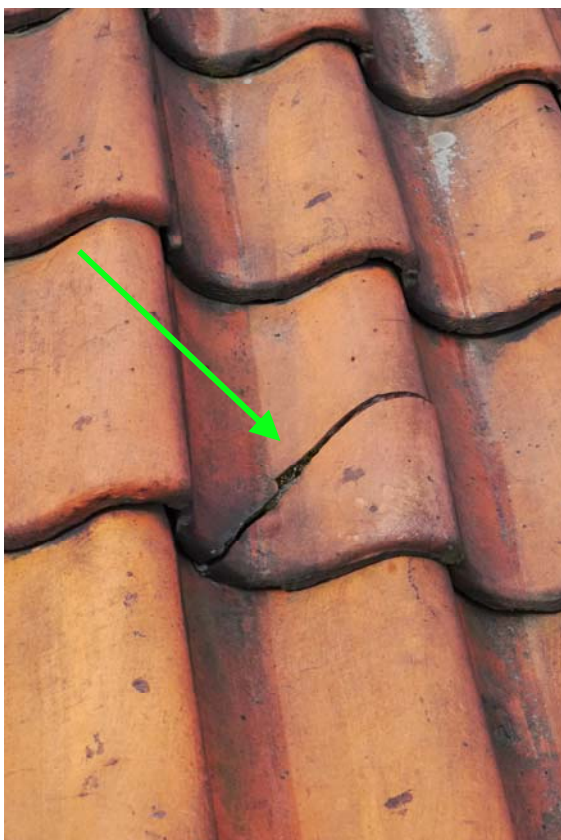
Mellem Valkyriegade 21-23 gadeside, tagsten skiftes

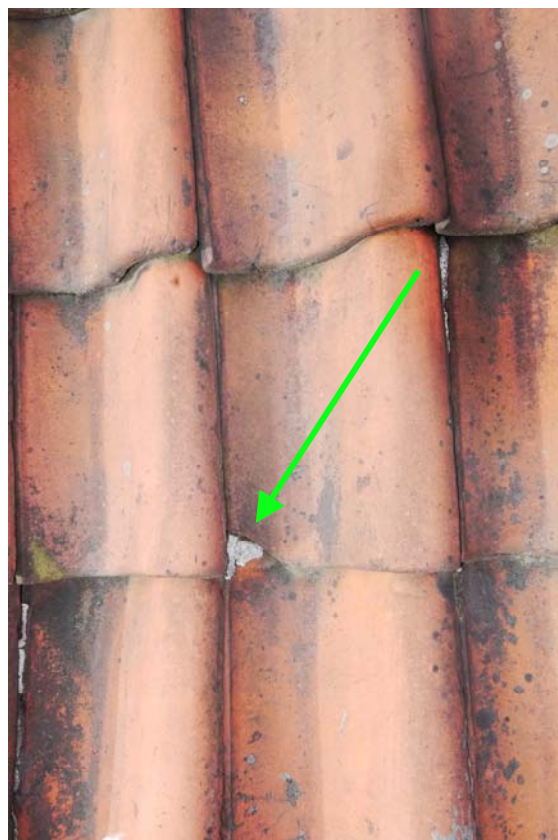
Mellem Valkyriegade 21-23 gadeside, tagsten skiftes

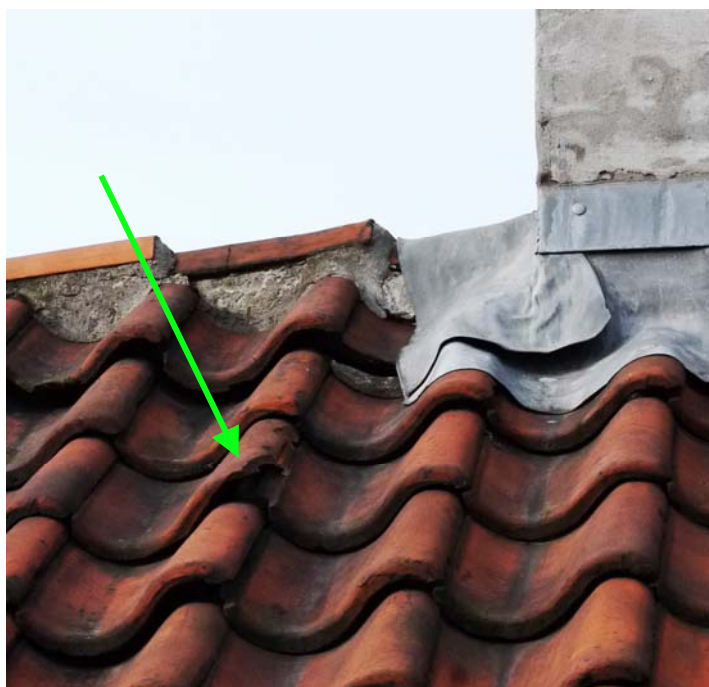
Mellem Valkyriegade 21-23 gadeside, tagsten skiftes

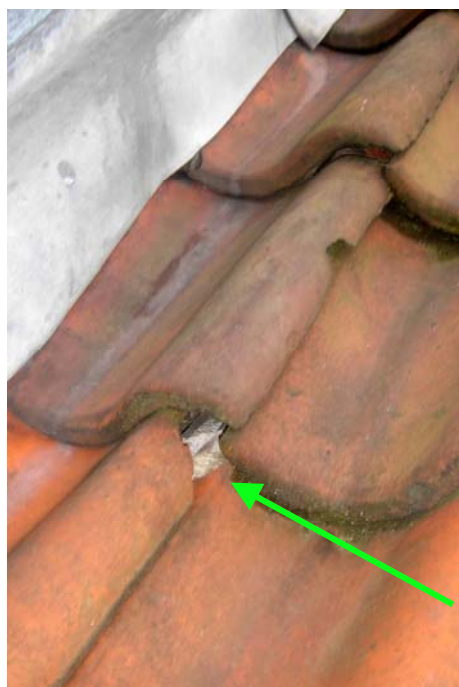
Mellem Valkyriegade 23 & 25 ved brandkam.

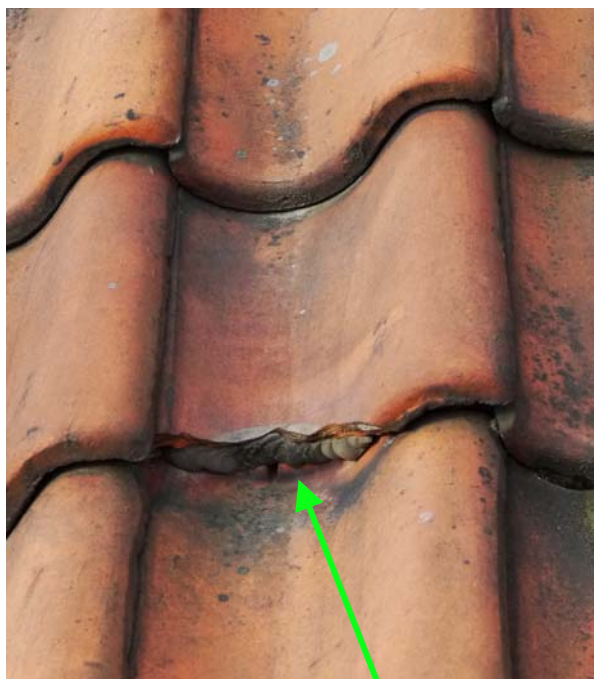
Der er flere steder repareret med silikone hvor en tagsten er knækket. Det bør ikke ske i fremtiden, i stedet bør tagstenen skiftes.

Mellem Valkyriegade 23-25 gadeside, tagsten repareret med silikone

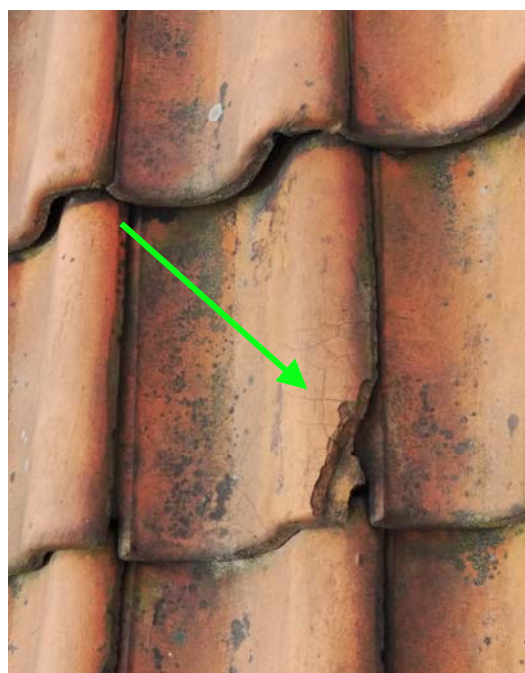
Mellem Valkyriegade 23-25 gadeside, tagsten skiftes

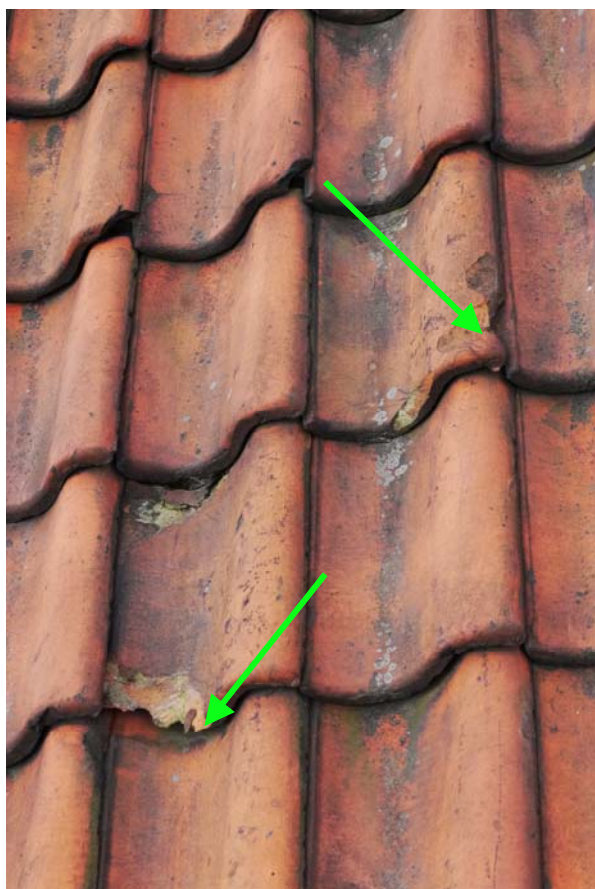
Over opgangen Valkyriegade 27 gadeside, 2 stk. tagsten

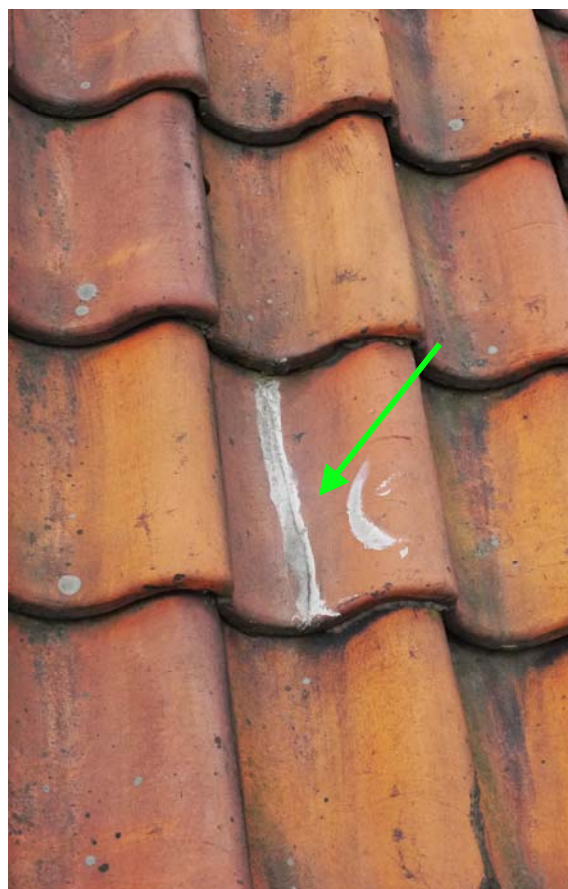
Mellem Valkyriegade 25-27 gadeside

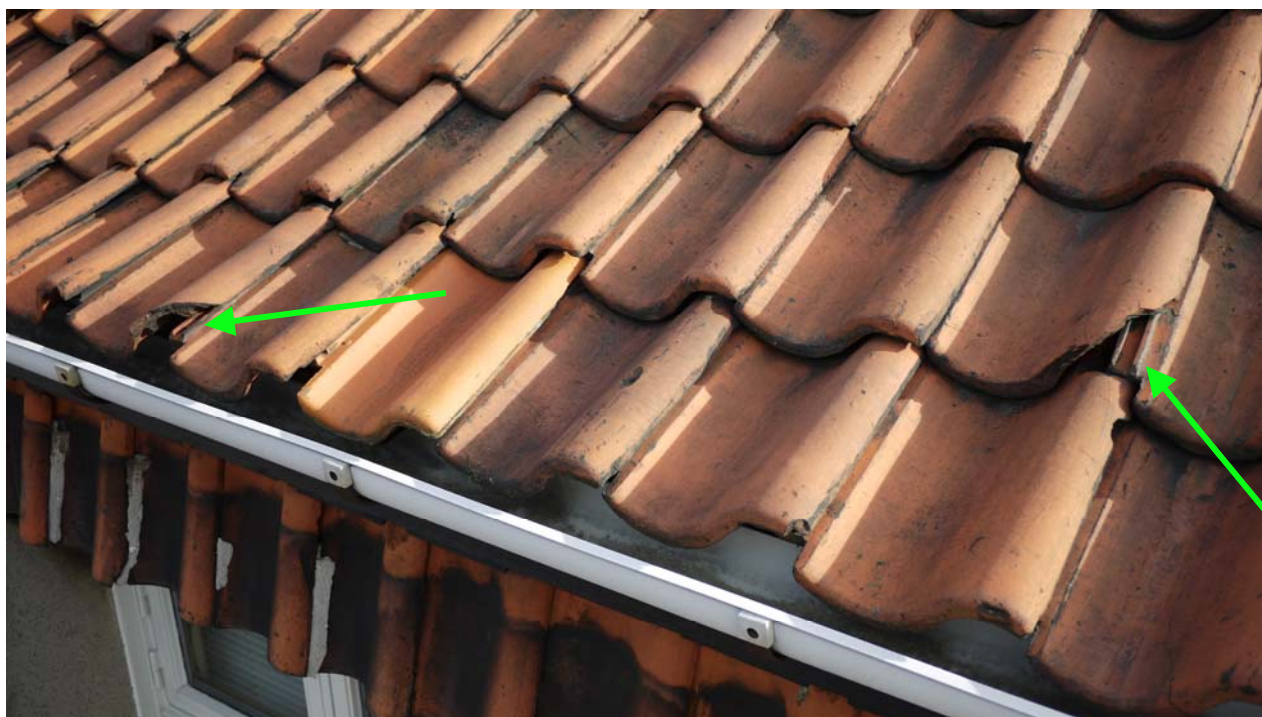
Slangerupgade 18, 2 stk. tagsten bør skiftes

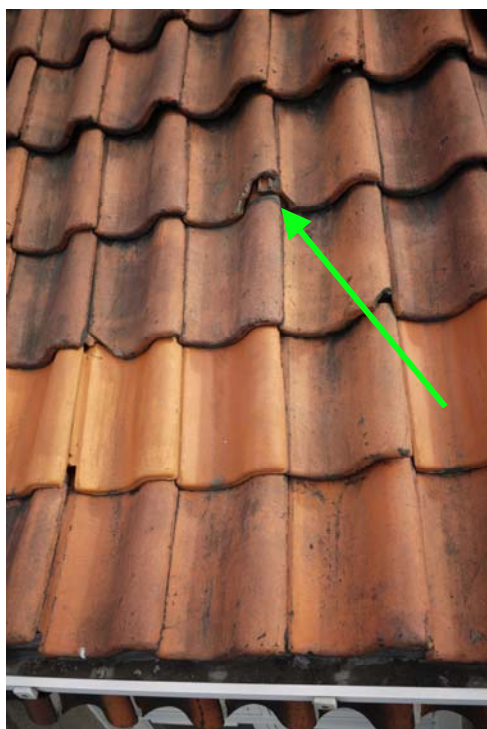
Slangerupgade mellem 22-24, tagsten bør skiftes

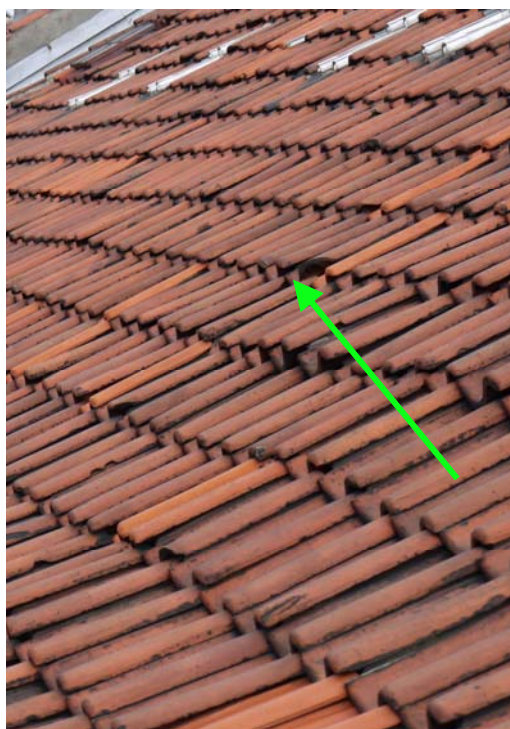
Slangerupgade mellem 24-26, tagsten bør skiftes

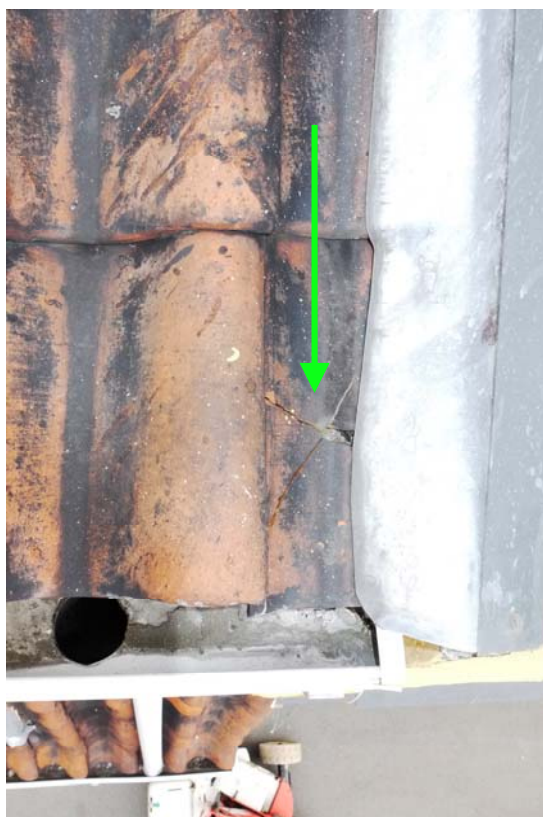
Valkyriegade 23, ved trappetårn. Revnet sten skiftes indenfor 3 mdr.

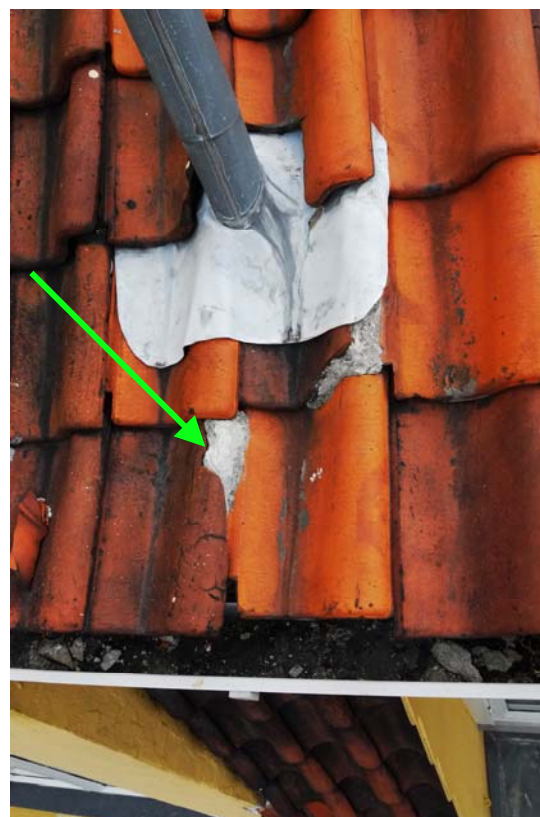
Valkyriegade 23, sten skiftes

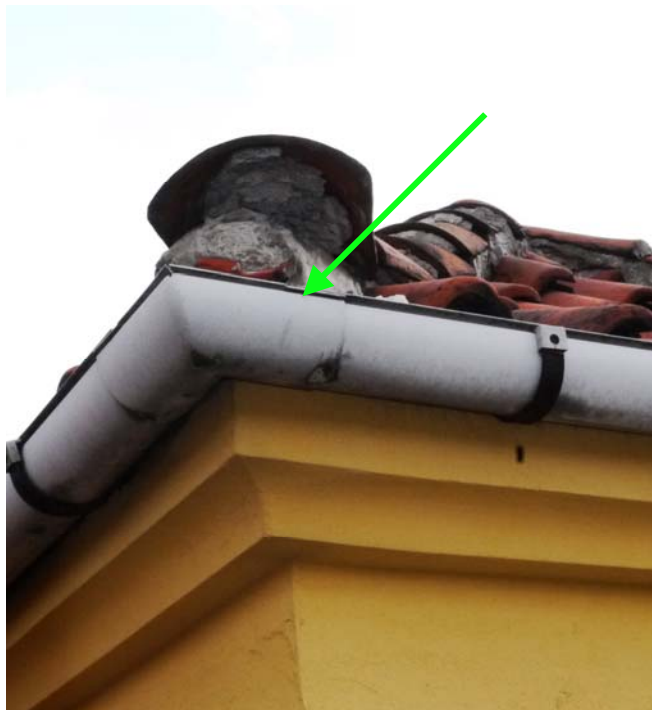
Nederste rygningsten på trappetårn, Valkyriegade 19 er løs og blev nedtaget under eftersynet. Stenen står i kælderen Valkyriegade 19. Opsættes indenfor 3 mdr.

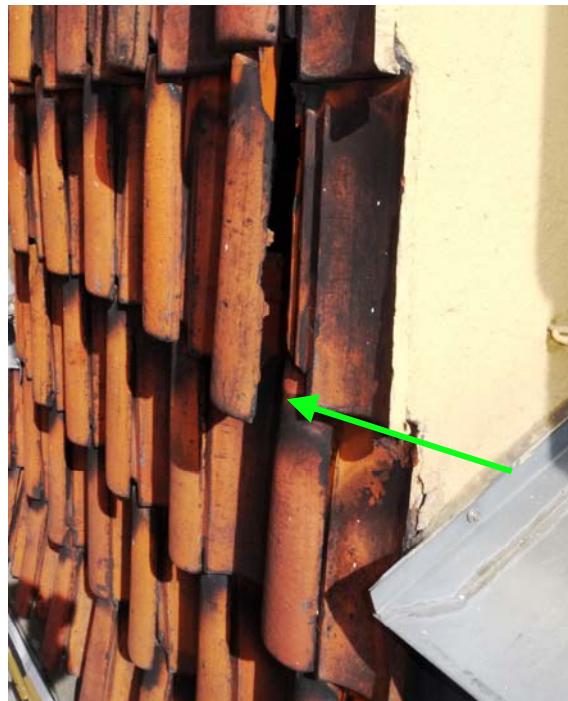
Mellem Valkyriegade 17-19. Løs tagsten på mansarden. Risiko for nedstyrtning. Fastgøres indenfor 3 mdr.

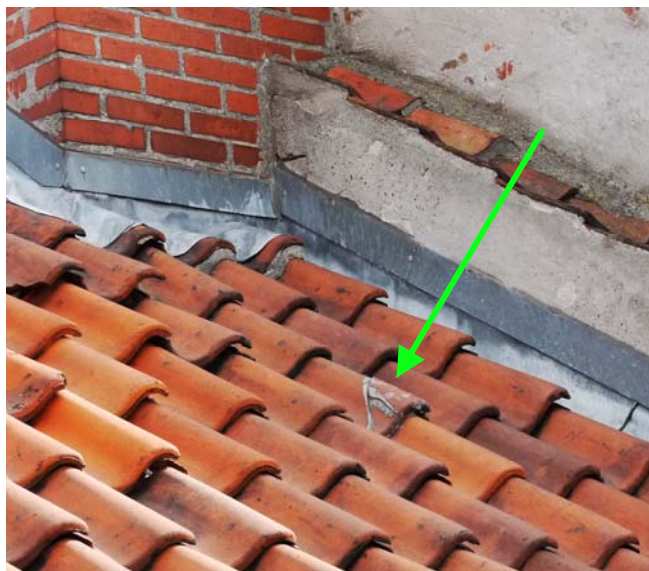
Mellem Valkyriegade 17-nabobygning. Revnet tagsten skiftes

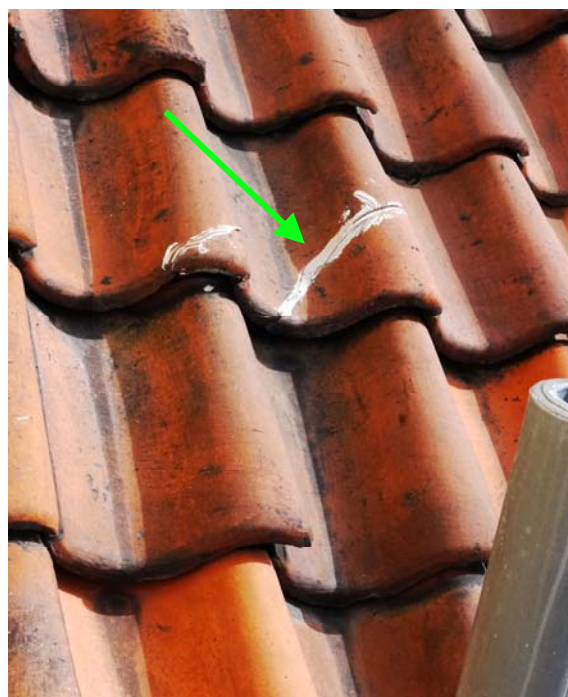
Mellem Valkyriegade 17-nabobygning. Revnet tagsten skiftes

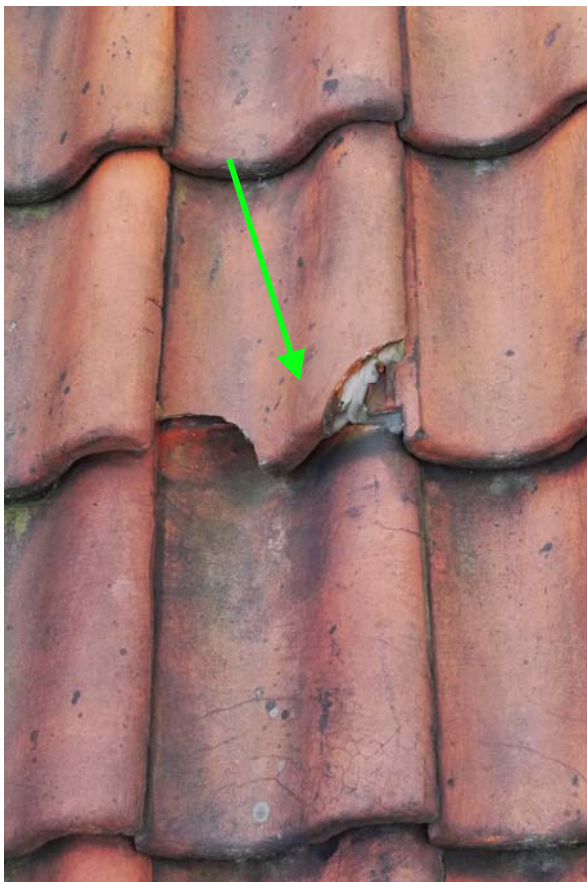
Mellem Slangerupgade 18-nabobygning. Revnet tagsten skiftes

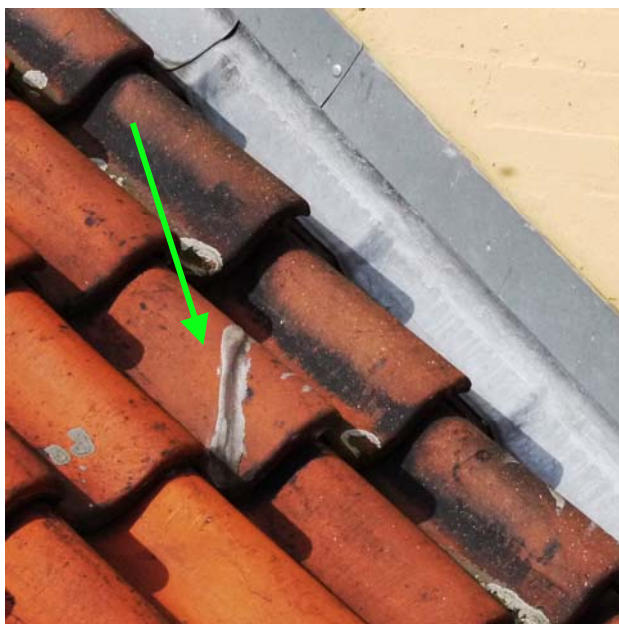
Ved trappetårn Slangerupgade 18. Revnet tagsten skiftes

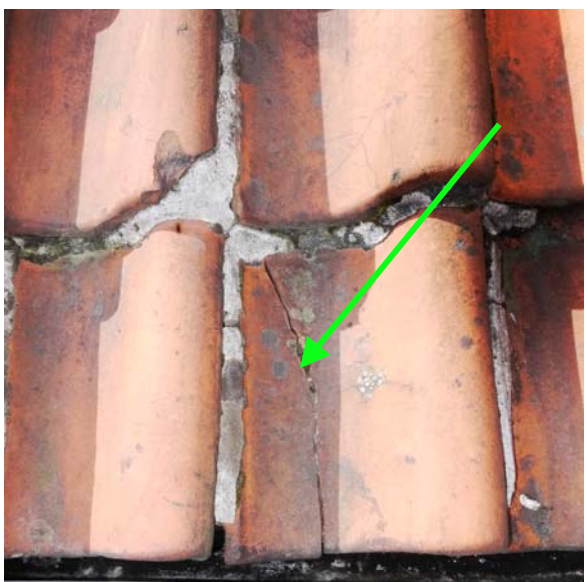
Mellem Slangerupgade 18-20. revnet sten skiftes indenfor 3 mdr.

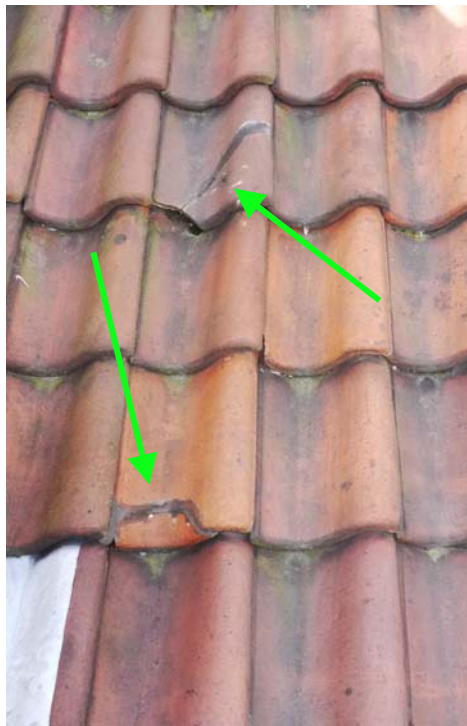
Mellem Slangerupgade 20-22. revnet sten skiftes

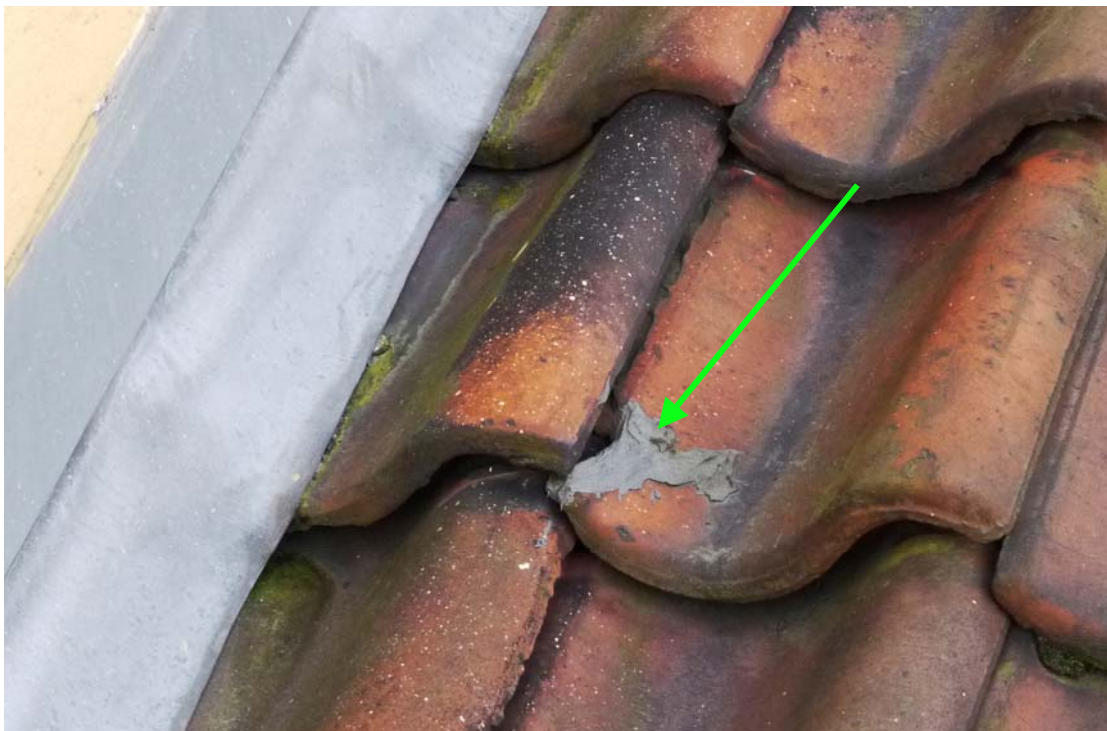
Mellem Slangerupgade 20-22. revnet sten skiftes

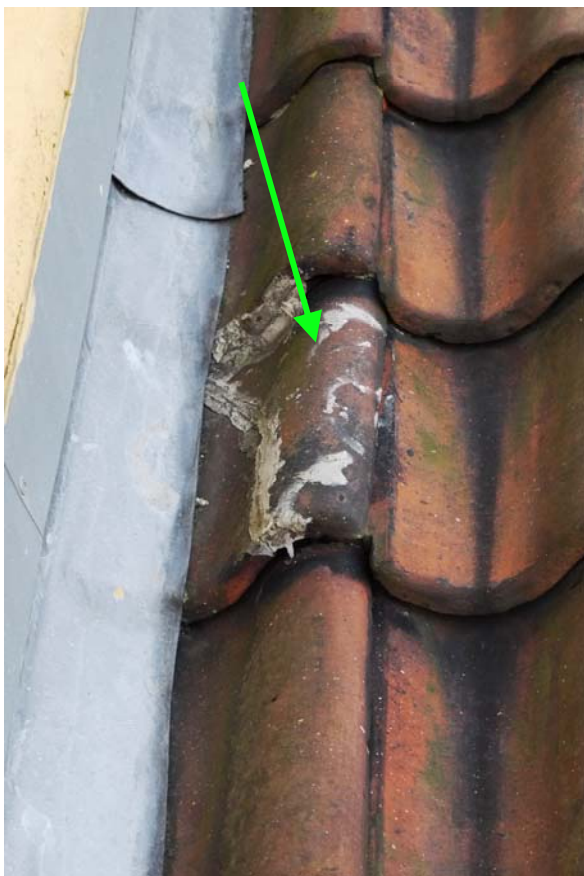
Slangerupgade 24 ved trappetårn (mod nr. 26)
revnet sten skiftes

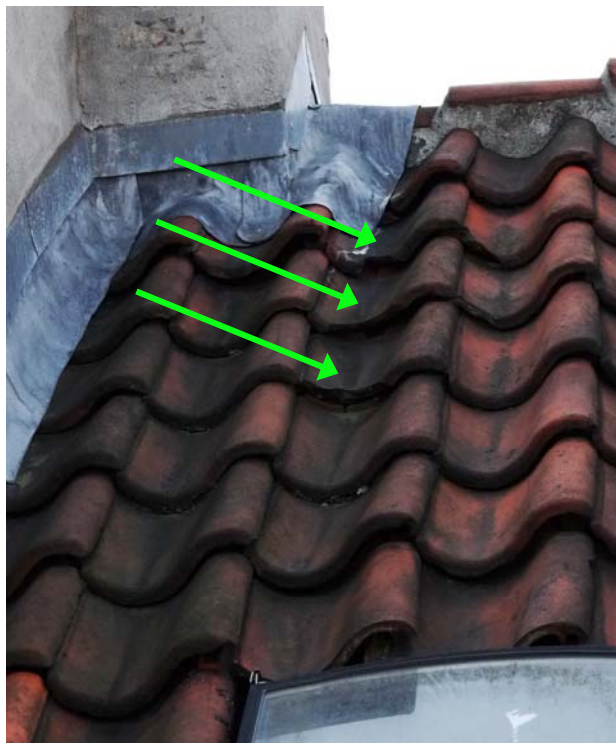
Slangerupgade 28 ved brandkam. Flere beskadigede sten.

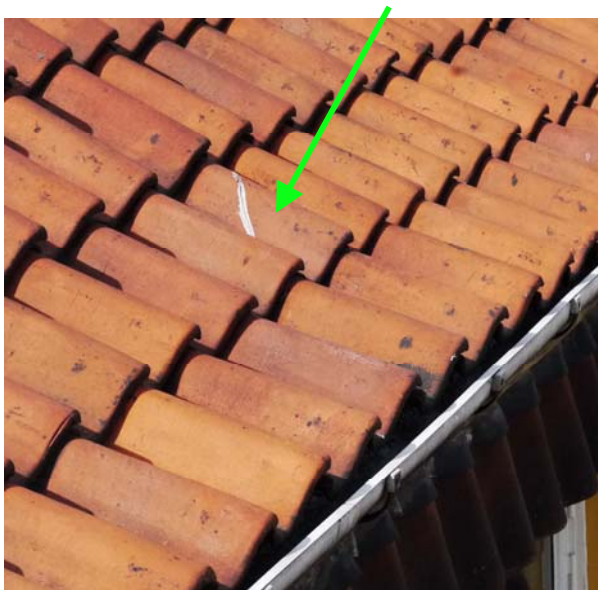
Mellem Slangstrupgade 28-30. revnet sten skiftes

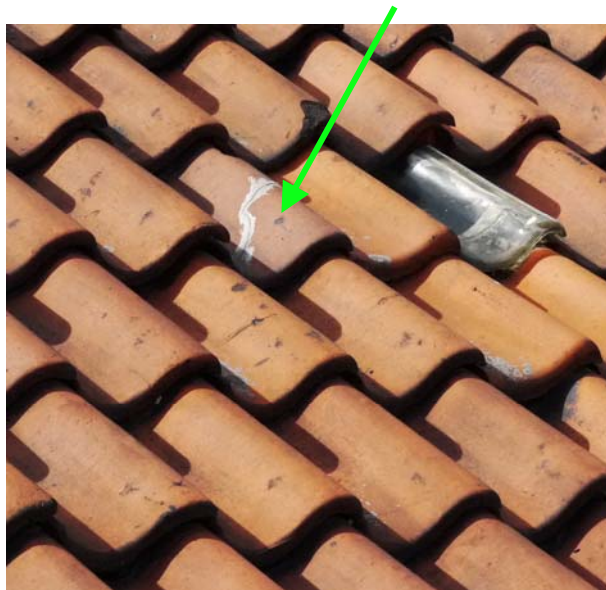
Mellem Slangstrupgade 30-32. revnet sten skiftes

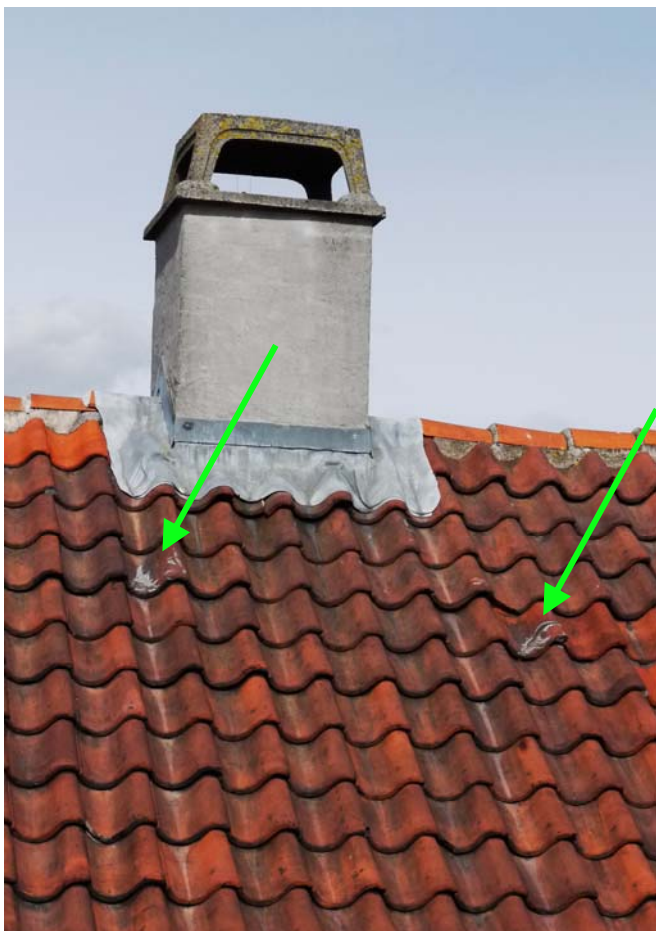
Mellem aldersrogade 51-53. 2 stk. revnede tagsten skiftes

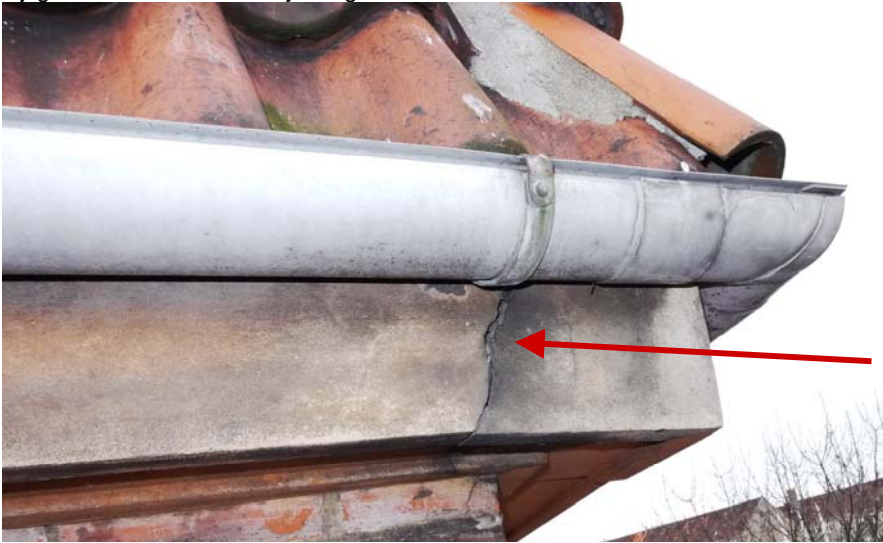
Hjørnet af Aldersrogade og Valkyriegade, murkronen er revnet men sidder ikke løs. Skal efterses af en murer ved lejlighed. Der er ikke nedstyrtningsfare.

Revnet murkrone på hjørnet af Aldersrogade og Valkyriegade

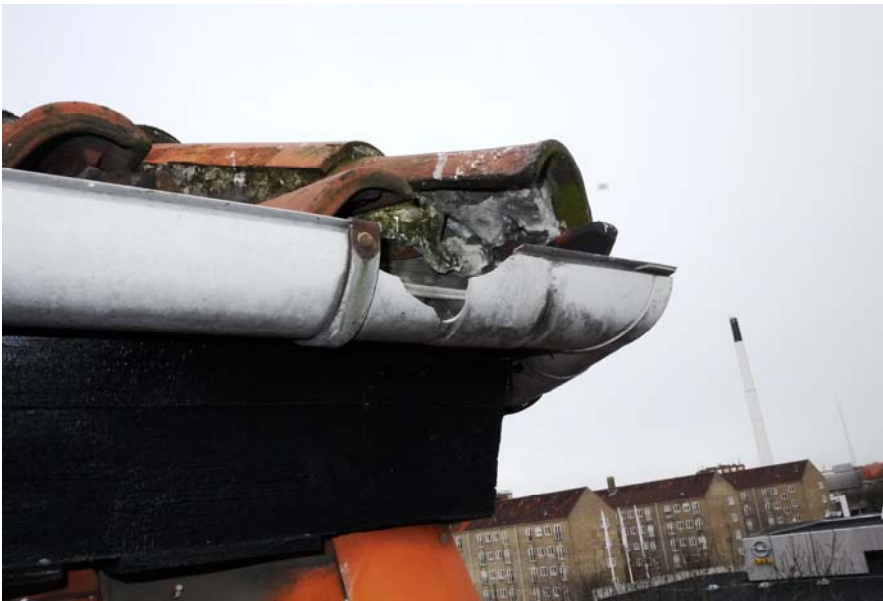
Tagrende på hjørnet af Aldersrogade og Valkyriegade (gadesiden) er revnet og stykket bør skiftes. Vandet løber ned på nedeste tagflade så der er ingen umiddelbar risiko for vandskade, men bør skiftes indenfor 3 mdr.

Beskadiget tagrende på gadeside, hjørnet af Aldersrogade og Valkyriegade

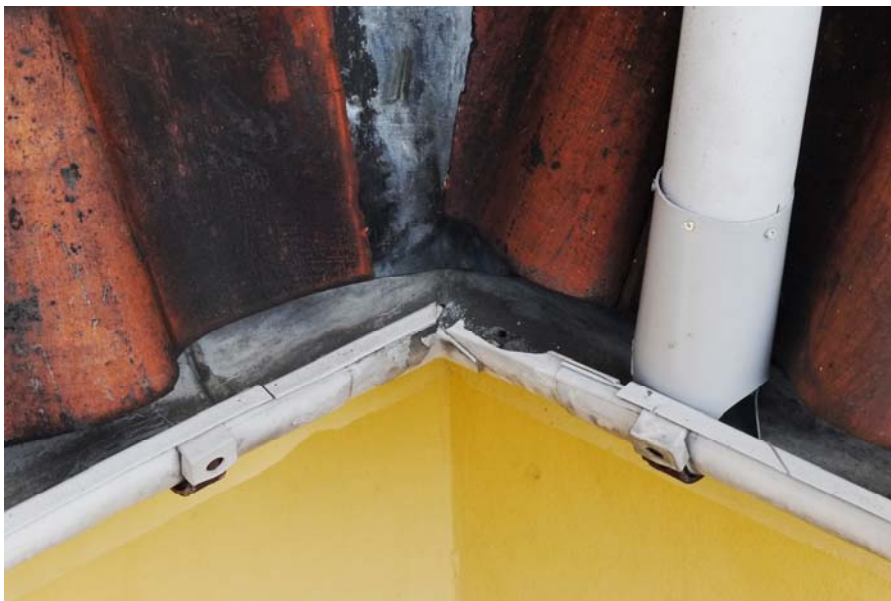
Beskadiget tagrende på gårdside, hjørnet af Aldersrogade og Valkyriegade 3år

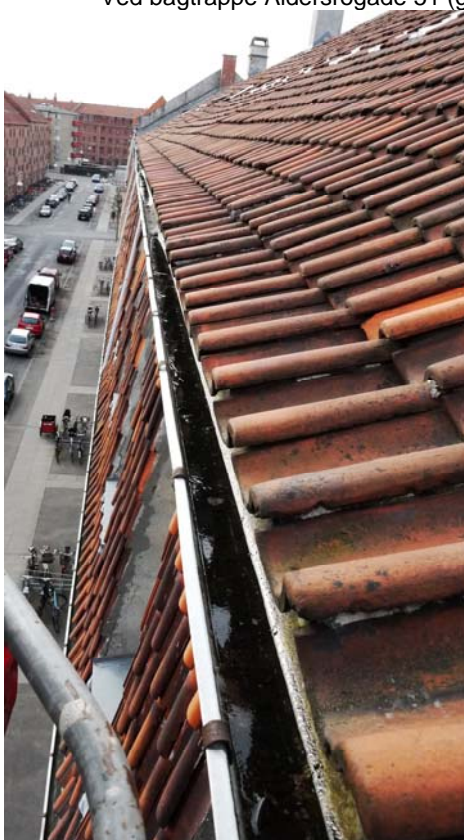
Der er forkert fald på tagrender følgende steder, bør udføres indenfor 2 år:

Forkert fald på tagrender
ml. Valkyriegade 17 til brandkam

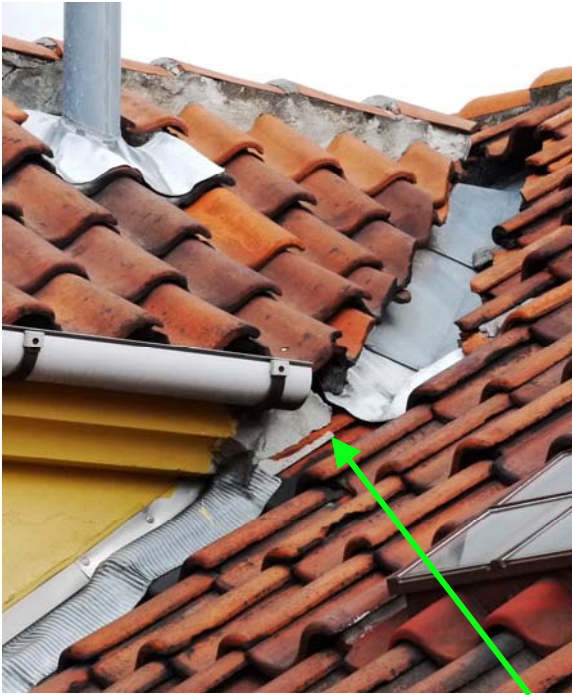
Gårdside Valkyriegade 27, tagrende på trappetårn mangler nedløb. Risiko for at der løber vand op under skotrende. Bør udføres indenfor 3 mdr.

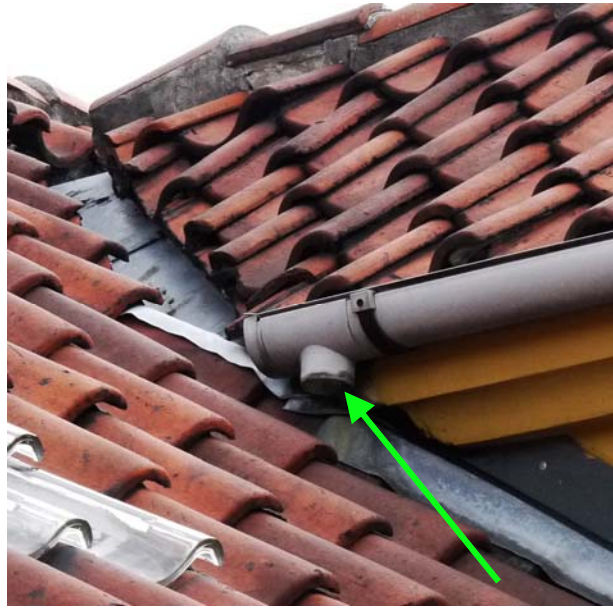
Nedløb der mangler på trappetårn, Valkyriegade 27

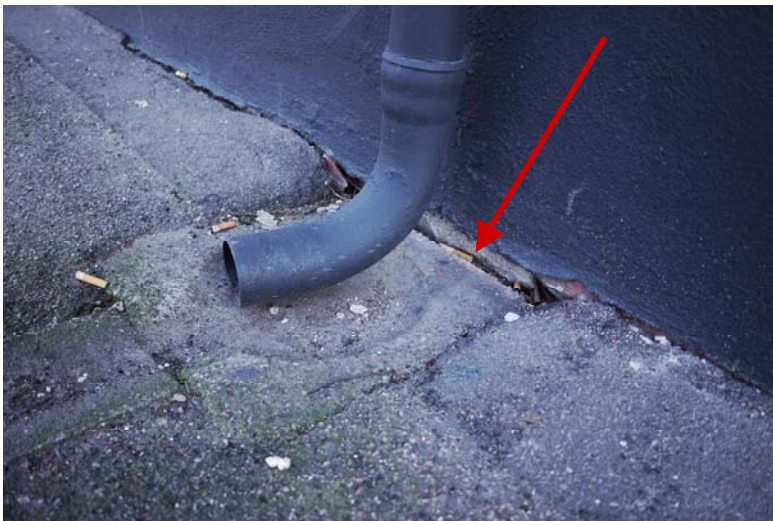
Der er flere steder hvor der er revne mellem asfaltbelægning og sokkel. Der bør lukkes med asfalt så der ikke kan løbe vand ned i revnen. Bør udføres indenfor 1 år.

Revne mellem sokkel og asfaltbelægning skal lukkes med asfalt, gadesiden

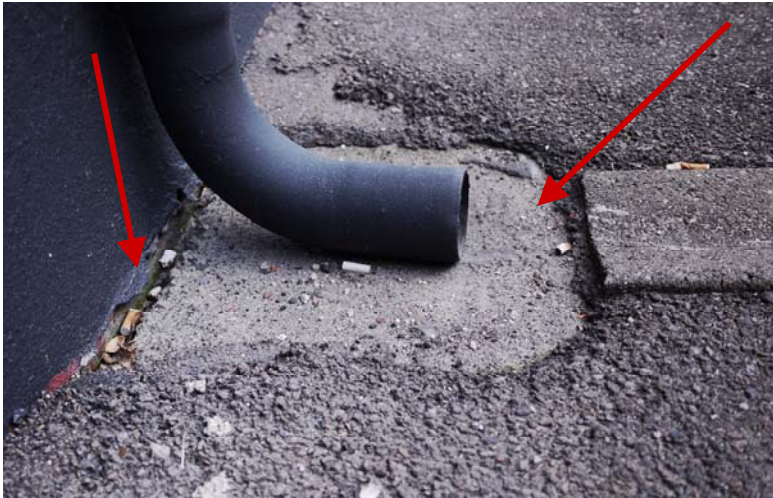
Ved nedløbsrør på gadesiden er der flere steder hvor betonbundstykket lægger lavere end afvandingskanalen, så vandet ikke ledes ordentligt væk. Der bør støbes et ekstra lag på bunden. Derved løftes bunden og revnen mellem sokkel og bundplade lukkes. Bør udføres indenfor 2 år.

Bundpladen ved nedløbsrør på gadesiden ligger for lavt.
Der er revne mellem asfalt og sokkel, gadesiden

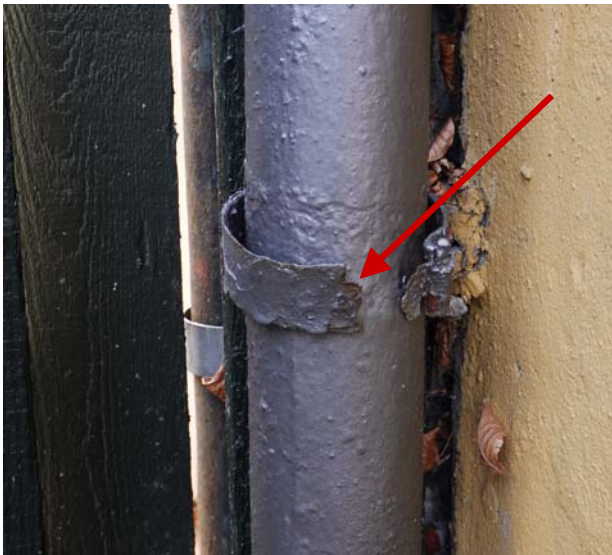
Nedløbsrør gårdside ved naboskel, Slangerupgade 18,
Murhagen skal skiftes.

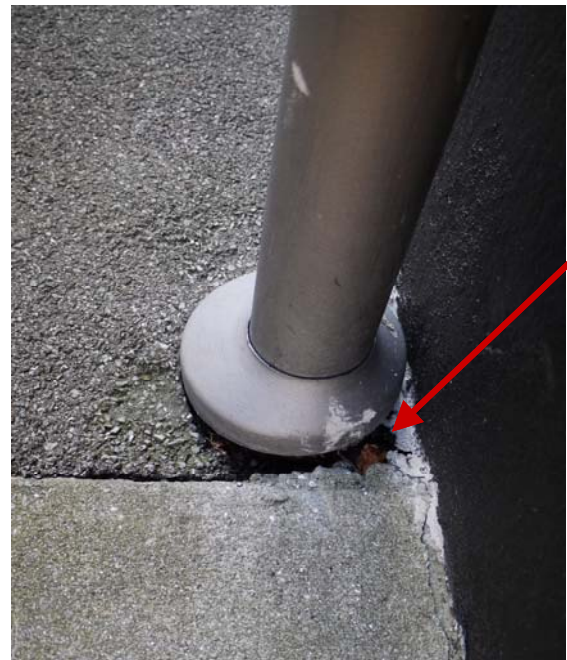
Desuden er der ved et par nedløbsrør også revne mellem sokkel og asfalt, Bør udføres indenfor 3 mdr.

Nedløbsrør ml. Slangerupgade 24-26 og Aldersrogade
49-51 gård, der bør lukkes med asfalt omkring nedløbsrøret

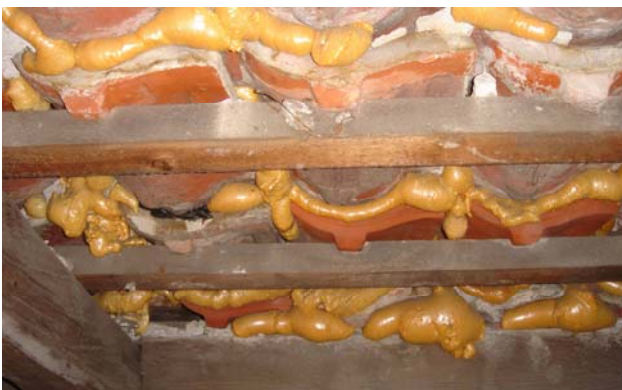
Fugeskummen er problematisk da den med tiden bliver vandsugende og begynder at dryppe, altså leder tagvandet ind på loftet.

Taget mod Aldersrogade ligger ujævnt da der er brugt fugeskum som understrygning.

Fugeskum set indefra tagrummet.

Rufakit og fugeskum kan blive siddende til det begynder at blive vandsugende eller der er lejlighed til at udskifte det med mørtel. Ligesom der ved fremtidige reparationer bør bruges cementmørtel.

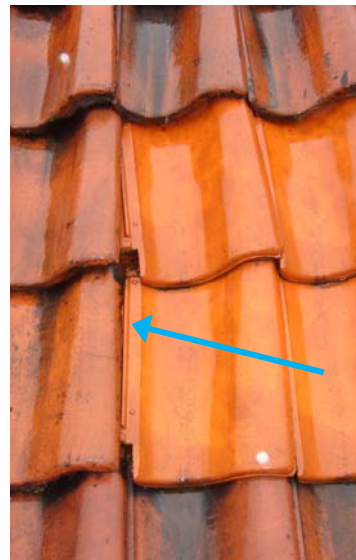
Hvor det er skiftet sten er der brugt vindetegl der er en smule mindre end de originale tagsten, revnen er ofte tætnet med fugeskum.

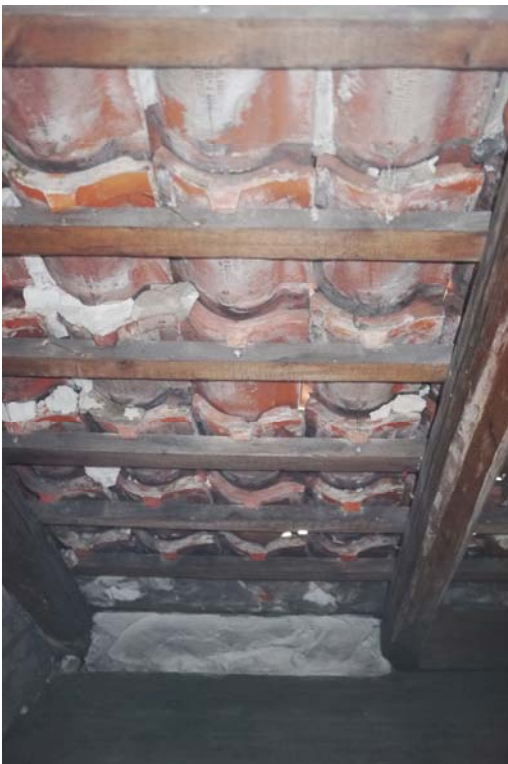
Der er et par steder hvor understrygningen er faldet ned og hvor der skal understryges, bør udføres indenfor 1 år.:

*Vingetegl mangler understrygning flere steder.
(foto fra loftsrum 84)*

Hvor det er beskrevet at understrygning bør repareres/ gennemgås af en murer bør der understryges med Cementmørtel KC 60/60/600.

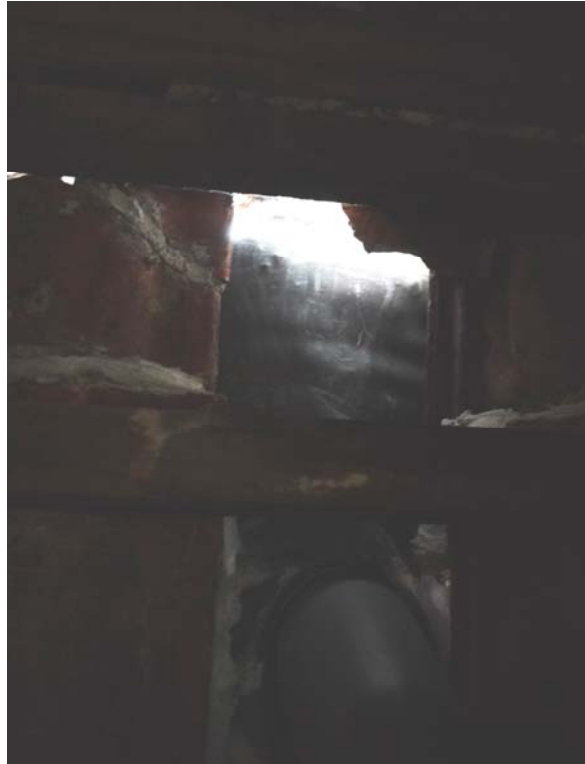
Åbent tag ved faldstamme gennemføring ved Slingerupgade 24 og 20

Slingerupgade 24 og 20, der er åbent i tagryggen ved faldstamme gennemføring ved bagtrappen.
Bør udføres indenfor 3 mdr.

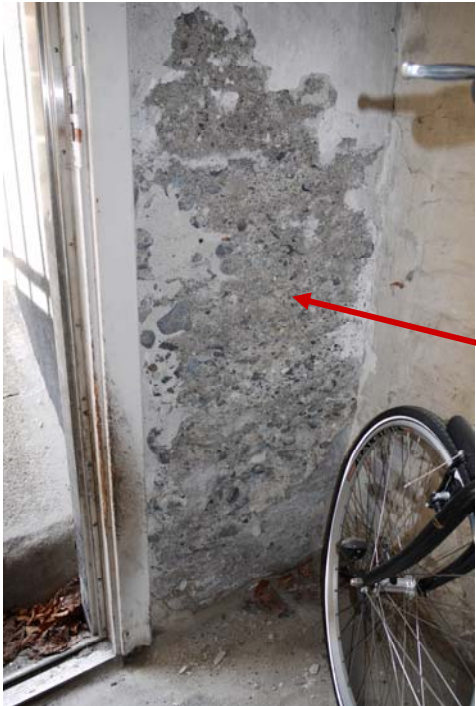
Kælderrum ml. Aldersrogade 49 og Valkyriegade 29

Kælderrum ml. Aldersrogade 49 og Valkyriegade 29. der er en gammel fugtskade på facademur ved siden af dør. Det er flere centimeter puds/ beton der er faldet ned og bunden er porøs. Området bør renses i bund, svummes og pudses op. Bør udføres indenfor 2 år.
