Bygningseftersyn og vedligeholdelsesplan AB Valkyrien

Tilstandsrapporten er udarbejdet af svala på baggrund af besigtigelse i april 2012.

Adresse: Valkyriegade 17 – 29, Aldersrogade 49 – 53 og Slangerupgade 18 - 32

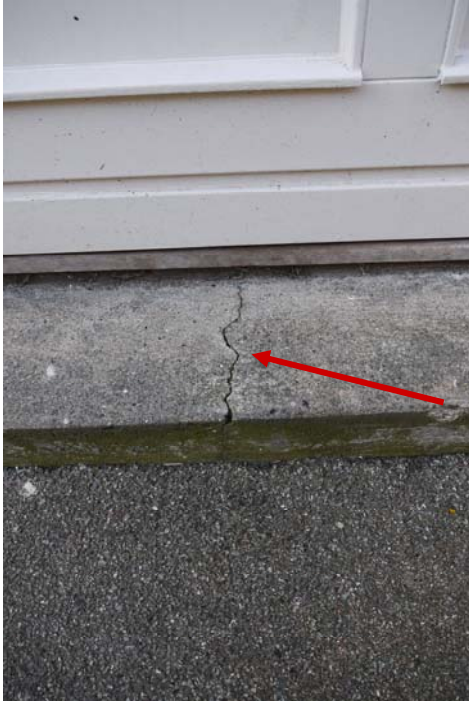
Bagtrappe Slangerupgade 24 og Valkyriegade 25. Dørtrin er revnede og bør skiftes eller repareres. Der er risiko for frostspringninger med efterfølgende faldskader. Bør udføres indenfor 5 år

Revnet dørtrin, bagtrappe Slangerupgade 24 og Valkyriegade 25

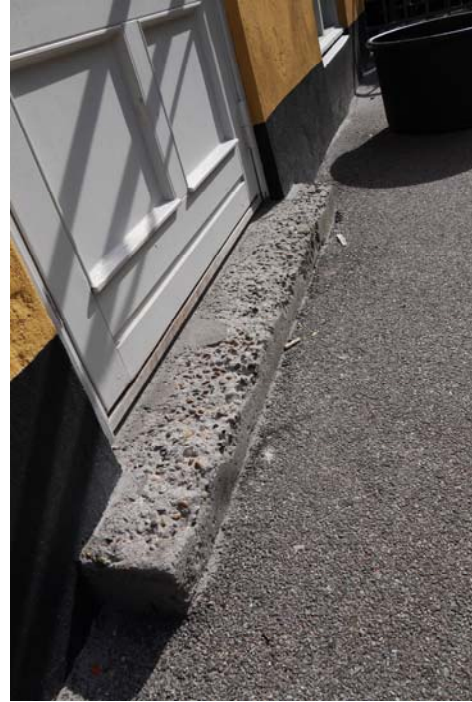
Bagtrappetrin Valkyriegade 17/19/21/23 er slidt og tæret. Bør skiftes eller få ny overflade. Hvis der bruges salt om vinteren bør det skifter til urea da salten kan være årsag til tæringen på betonen. Bør udføres indenfor 2 år
Nyt trin holder ca. 50 år.

Bagtrappetrin Valkyriegade 17/19/21/23 er slidt og tæret

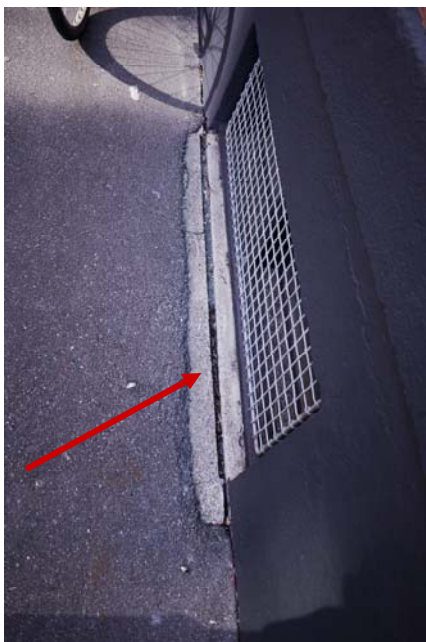
Valkyriegade ml. 27-29. Gl. beton sålbænke bør hugges op og lukkes med asfalt hvor vinduets bundstykke er over terræn

Gl. beton sålbænke bør hugges op og lukkes med asfalt hvor vinduets bundstykker er over terræn.

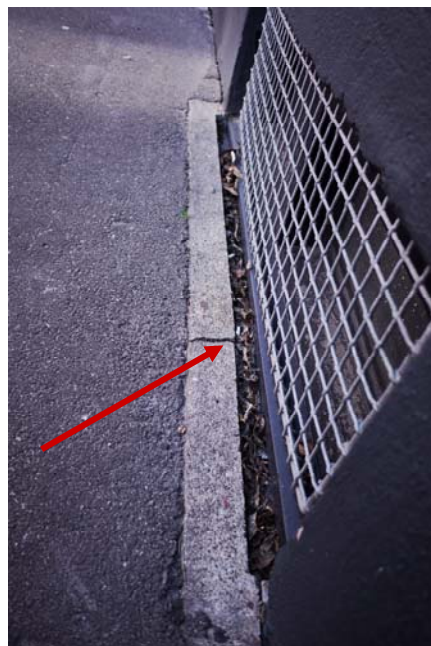
Valkyriegade ml. 27-29. Hvor vinduets bundstykke er under terræn hugges op og støbes en lyskasse

Hvor vinduets bundstykke er under terræn bør der støbes en beton lyskasse med afløb i bunden væk fra bygningen og ilægges en metalrist. bør udføres indenfor 2 år.

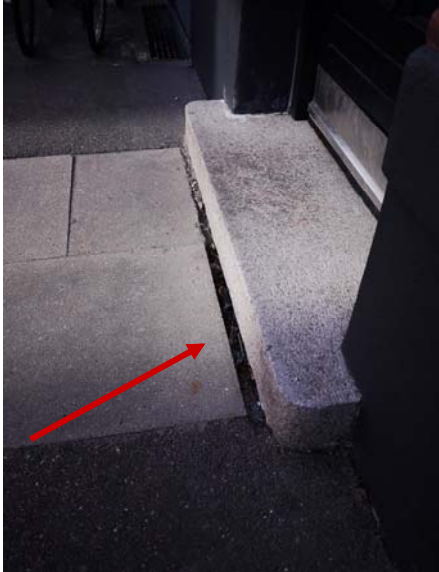
På gadeside Valkyriegade er der flere steder et mellemrum mellem fliser og trædesten ved hoveddøre. Revnen bør lukkes med asfalt. Alternativt kan der hældes grus i revnen. Bør udføres indenfor 2 år.

Valkyriegade mellemrum mellem fliser og trædesten

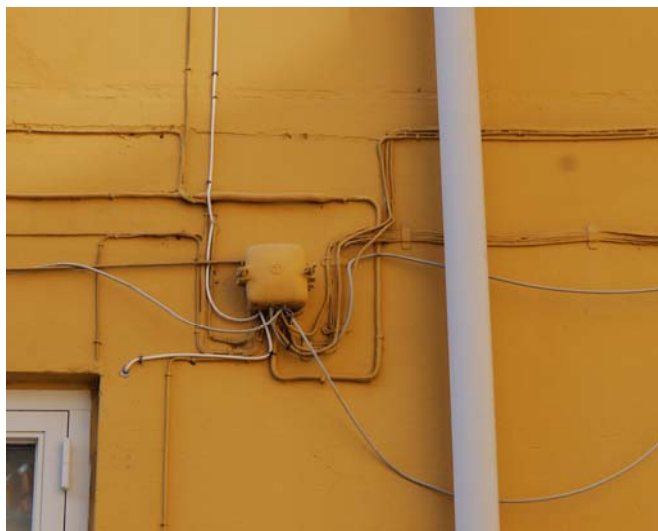
Ledninger, kabler og dåser mv. på facaden bør undersøges om de er i brug. Nedtages hvis de er døde og fastgøres hvis de er i brug.

Ledninger på facaden gennemgås og fjernes eller fsatgøres.

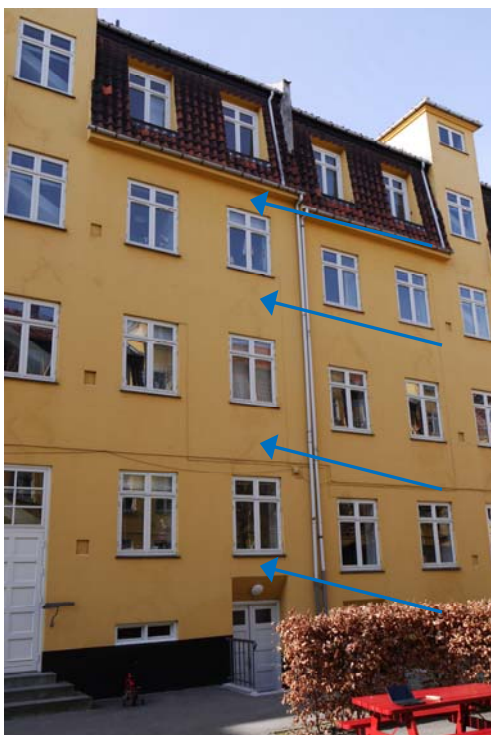
Der er en sætningsrevne over kældergennemgang ml. Slangstrupgade 26 og 28. Revnen går fra sokkel til tagfod. Det var umiddelbart ikke til at afgøre om revnen er aktiv, men den sandsynligvis af nyere dato da den ikk er beskrevet i bygningsgennemgangen fra 2008. Revnen bør holdes under observation.

Sætningsrevne ml. Slangstrupgade 26 og 28

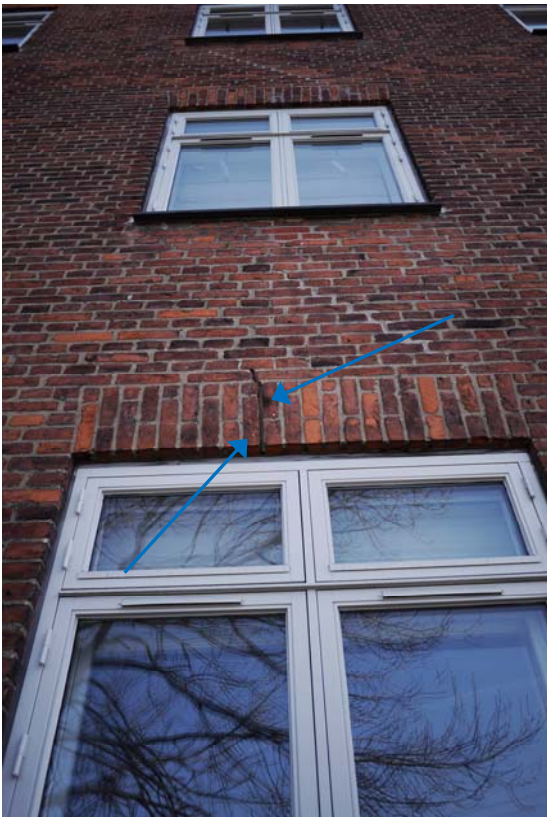
Aldersrogade 53 st. tv. Stikket over vinduet er stikket muligvis revnet. Fugen er løs. Bør omfuges og holdes under observation.

Revnet stik, Aldersrogade 53 st. tv

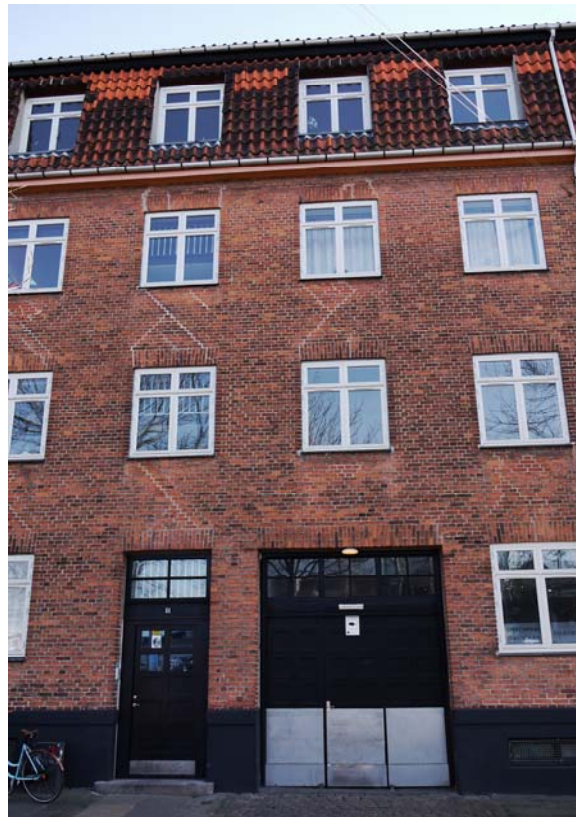
Aldersrogade der er mange gamle sætningsrevner, det ser ikke ud til at de er aktive men bør holdes under observation.

Aldersrogade facade, mange gl. sætningsrevner

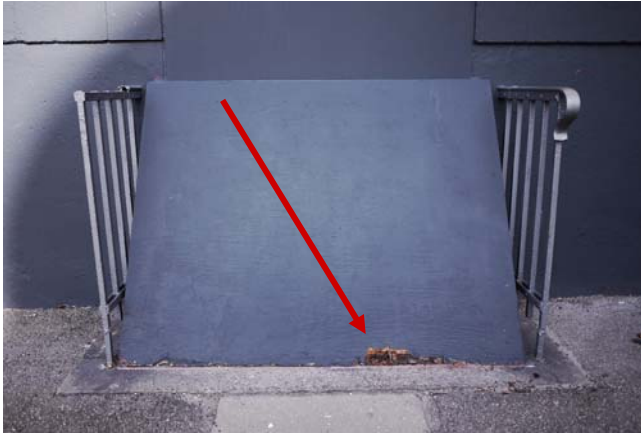
Hjørnet Slangerupgade og Aldersrogade. X-finer plade der dækker kældernedgang er ved at være mør og bunden er begyndt at smuldre. Der er risiko for indbrud og bør skiftes til støbekrydsfiner i 21mm tykkelse. Udføres inden for 2-5 år.

Hjørnet Slangerupgade og Aldersrogade. X-finer plade

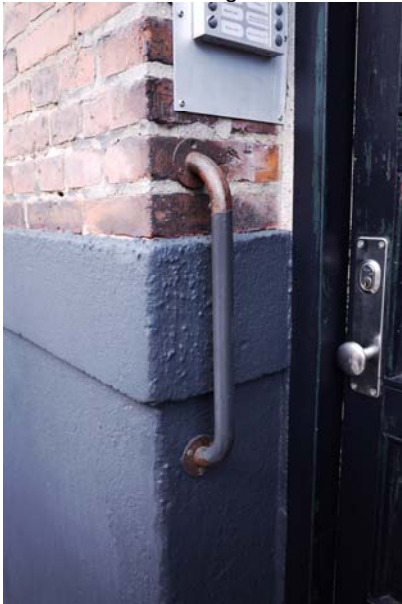
Flere af grebene, beregnet til gangbesværede, er rustne (dog ikke gennemtærede) de bør holdes under opsyn og skiftes hvis de bliver gennemtæret eller der er anden risiko for at de kan knække. Bør skiftes indenfor 2-5 år

Greb til gangbesværede er rustne

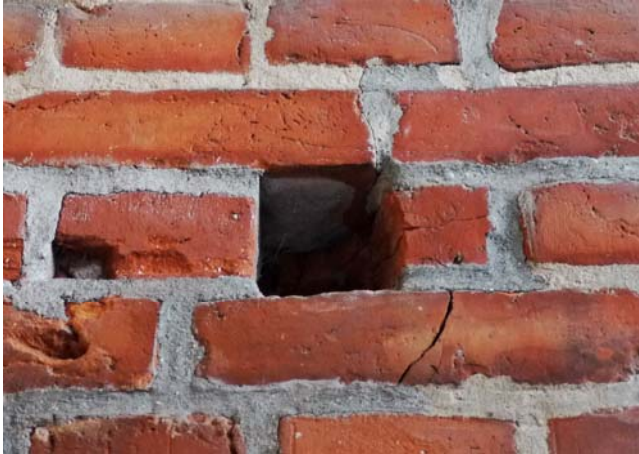
I portrummet, på væggen er der 2 mursten der bør skiftes

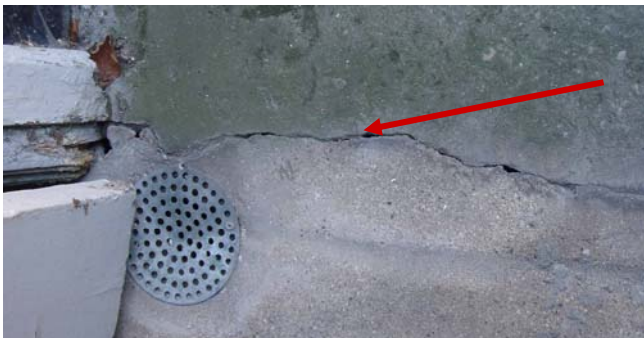
Gulv afløbet ved døren til gård, der er flere revner i gulvet ved afløbet. Revnerne bør hugges rene, afrensede, svummes og støbes med beton. Bør udføres indenfor 2-5 år.

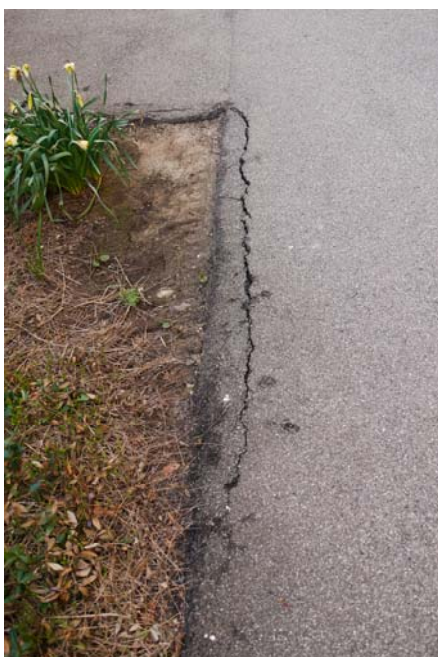
Asfalt belægningen er beskadiget flere steder ved kanterne. Bør skæres fri og ny asfalt bør udlægges. Revner i asfalt belægninger bliver hurtigt større pga. frostspringner mv. Bør udføres indenfor 2-5 år.

Beskadiget asfalt kanter

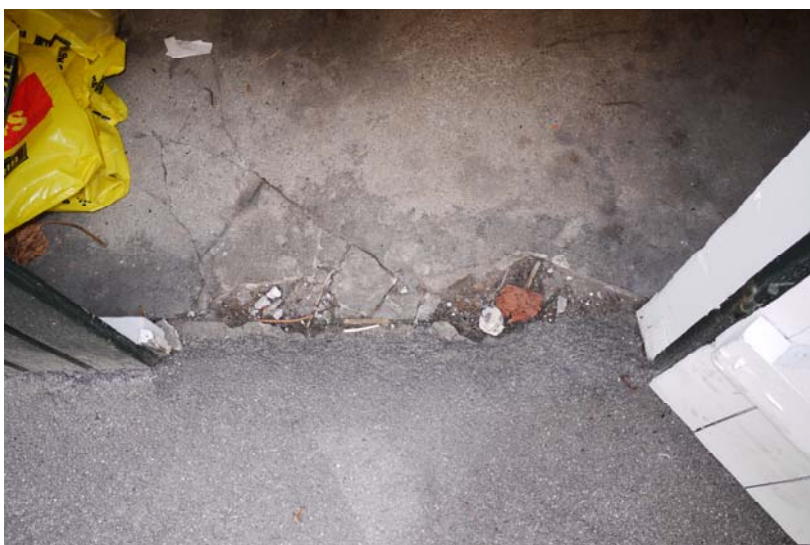
Barnevognsskur, betonbelægning ved indgangen er revnet og hullet. Bør renses op og støbes ud. Kr. ca. 1.500,- udføres nu.

Barnevognsskur, revner i gulv ved indgang
