Bygningseftersyn og vedligeholdelsesplan AB Valkyrien

Tilstandsrapporten er udarbejdet af svala på baggrund af besigtigelse i april 2012.

Adresse: Valkyriegade 17 – 29, Aldersrogade 49 – 53 og Slangerupgade 18 - 32

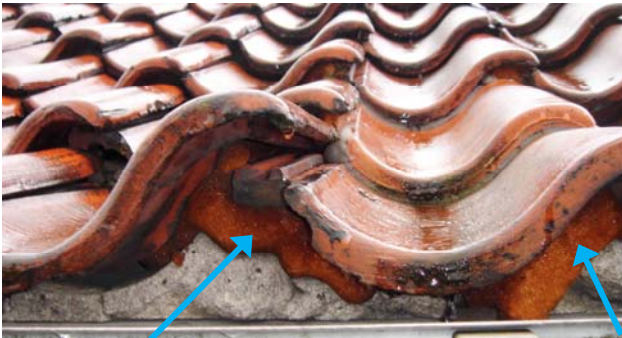
Taget mod Aldersrogade ligger ujævnt da der er brugt fugeskum som understrygning.

Hvor det er beskrevet at understrygning bør repareres/ gennemgås af en murer bør der understryges med Cementmørtel KC 60/60/600.

Rufakit og fugeskum kan blive siddende til det begynder at blive vandsugende eller der er lejlighed til at udskifte det med mørtel. Ligesom der ved fremtidige reparationer bør bruges cementmørtel.

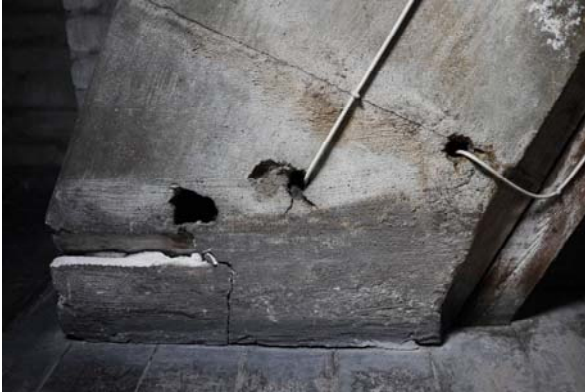
Der er en del ventilationskanaler på loftet der er hullede. Hullerne bør lukkes da kanalerne bruges til udsug fra badeværelset og vanddampe kan komme ud på loftsrum. Mureren bør spørges til råds om den rigtige løsning for lukning. Bør udføres indenfor 2 år

ventilationskanaler på loftet der er hullede

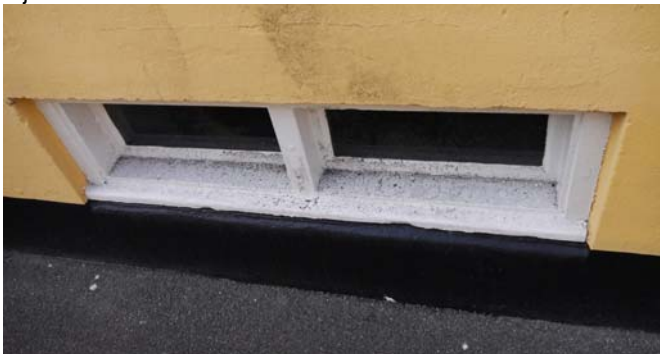
Nederste del af facader bør vaskes hvert forår.

Det nederste af facaden bør vaskes hvert forår så snavs mv. der er sprøjtet op af facaden over vinteren af fejmaskinen bliver rensed ned.

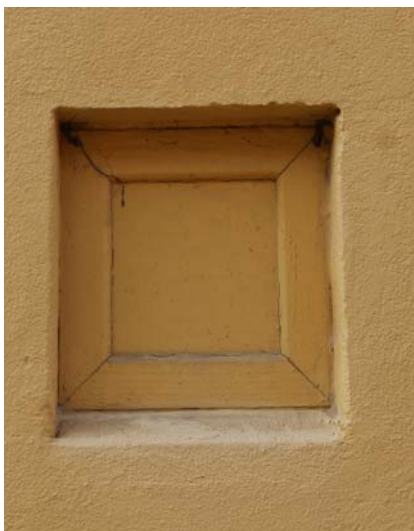
Krydsfinerplader i svalesskabs vinduer bør fjernes og lukkes med uorganisk materiale

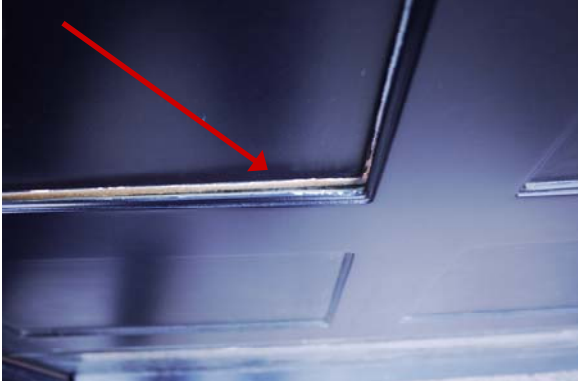
Aldersrogade 49 hoveddør. En dørfyldning er beskadiget. Bør limes og males indenfor 3 mdr.

Beskadiget dør fyldning

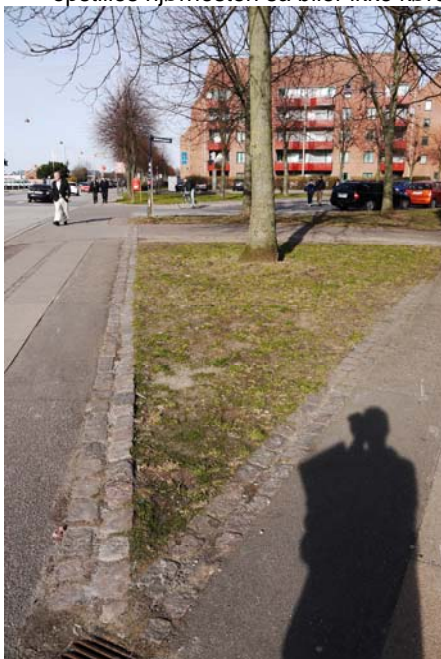
Udeareal ved Aldersrogade bruges pt. mest til hundetoilet. Der kan med fordel plantes en lav tjørnehæk, evt. opstilles hjørnesteen så biler ikke kører ind over hjørnerne. (bør indtænkes i evt. haveplan)

Græs område ved aldersrogade
